**PROCES-VERBAL  
DE CONSTAT**

HOBBE Max - Descriptif

26 novembre 2019

## PROCES - VERBAL DESCRIPTIF

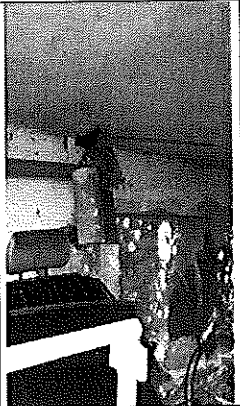
N° Local	Local	Etage	Elément	Zone	Matériau / Produit	Liste	Critère(s) ayant permis de conclure	Etat de dégradation	Photo
15	Porche 1	RDC	Conduit de fluide	A	Amiante ciment	B	Jugement personnel	MD

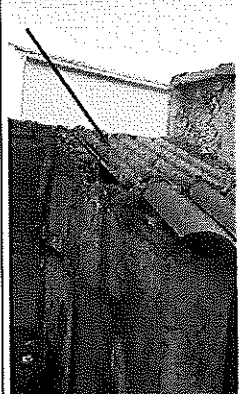
17	Cabanon	RDC	Plafond	Plafond	Amiante ciment - Peinture	B	Jugement personnel	MD

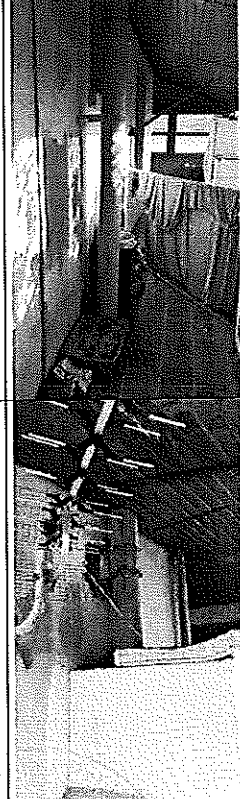
18	Veranda	1er	Conduit de fluide	F	Amiante ciment	B	Jugement personnel	MND

Conduit de cheminée	G	Amiante ciment	B	Jugement personnel	MND

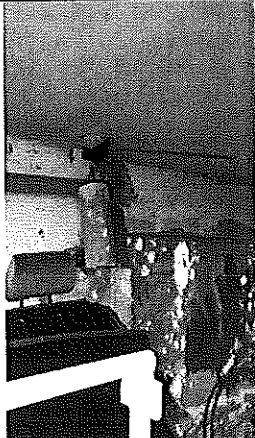
<b>ELEMENT : Conduit de fluide</b>		
<b>Nom du client</b>	<b>Numéro de dossier</b>	<b>Pièce ou local</b>
HOBBE	HOBBE 14044 26.11.19	RDC - Porche 1
<b>Matériau</b>	<b>Date de prélèvement</b>	<b>Nom de l'opérateur</b>
Amiante ciment		SICSIC Gilbert
<b>Localisation</b>		<b>Résultat</b>
Conduit de fluide - A		Présence d'amiante
<b>Résultat de la grille d'évaluation</b>		
Evaluation périodique		
<b>Emplacement</b>

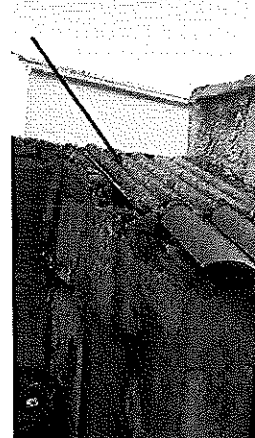
<b>ELEMENT : Plafond</b>		
<b>Nom du client</b>	<b>Numéro de dossier</b>	<b>Pièce ou local</b>
HOBBE	HOBBE 14044 26.11.19	RDC - Cabanon
<b>Matériau</b>	<b>Date de prélèvement</b>	<b>Nom de l'opérateur</b>
Amiante ciment - Peinture		SICSIC Gilbert
<b>Localisation</b>		<b>Résultat</b>
Plafond - Plafond		Présence d'amiante
<b>Résultat de la grille d'évaluation</b>		
Evaluation périodique		
<b>Emplacement</b>

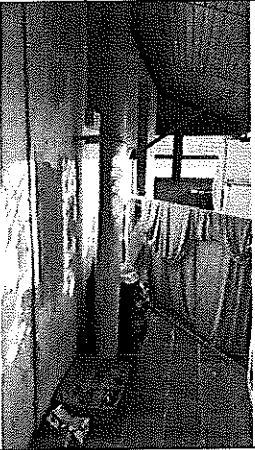
<b>ELEMENT : Conduit de fluide</b>		
<b>Nom du client</b>	<b>Numéro de dossier</b>	<b>Pièce ou local</b>
HOBBE	HOBBE 14044 26.11.19	1er - Veranda
<b>Matériau</b>	<b>Date de prélèvement</b>	<b>Nom de l'opérateur</b>
Amiante ciment		SICSIC Gilbert
<b>Localisation</b>		<b>Résultat</b>
Conduit de fluide - F		Présence d'amiante
<b>Résultat de la grille d'évaluation</b>		
Evaluation périodique		
<b>Emplacement</b>

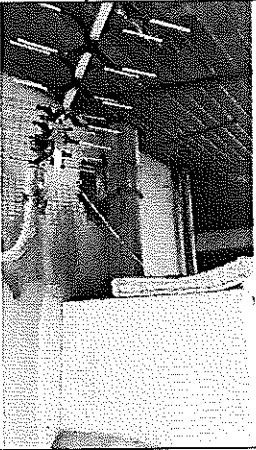
<b>ELEMENT : Conduit de cheminée</b>		
<b>Nom du client</b>	<b>Numéro de dossier</b>	<b>Pièce ou local</b>
HOBBE	HOBBE 14044 26.11.19	1er - Veranda
<b>Matériau</b>	<b>Date de prélèvement</b>	<b>Nom de l'opérateur</b>
Amiante ciment		SICSIC Gilbert
<b>Localisation</b>		<b>Résultat</b>
Conduit de cheminée - G		Présence d'amiante
<b>Résultat de la grille d'évaluation</b>		
Evaluation périodique		
<b>Emplacement</b>
