PROCES-VERBAL

DESCRIPTIF

AFFAIRE : SCI LES CYSTES
CONTRE : LE SERVICES DES DOMAINES
NOS REF : 190099

Dans un ensemble immobilier en Copropriété dénommé « LES CYSTES » sis sur la commune de Sanary (Var), cadastré section AC N° 672 AC N° 673 et AC N° 873 lieudits le Pont d'Aran, 4774 Ancien chemin de Toulon, les lots de copropriété :

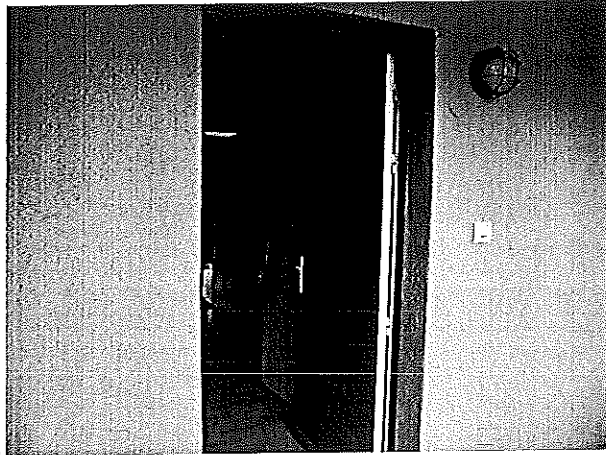
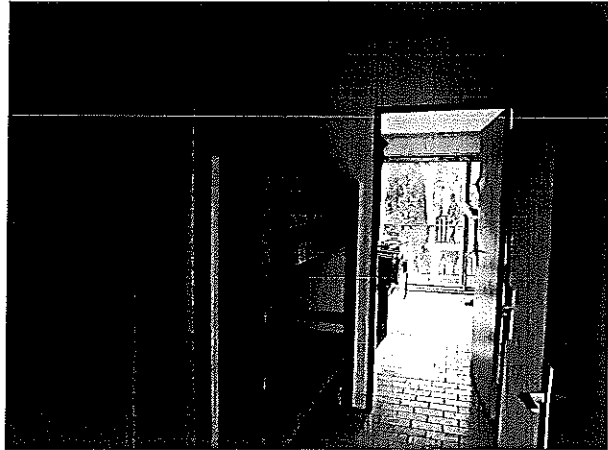
COULOIR DE DEGAGEMENT - 5.20 m²

Cette pièce rectangulaire est aérée et éclairée par une petite fenêtre menuiserie en aluminium basculante, un carreau de vitre simple vitrage granité.

Le sol est composé de carreaux de carrelage comme les plinthes.

Les murs sont enduits de crépi, comme le plafond.

Nous trouvons dans cette pièce le tableau électrique.

Cette pièce large permet d'accueillir des lits superposés pour un couchage type « cabine ».

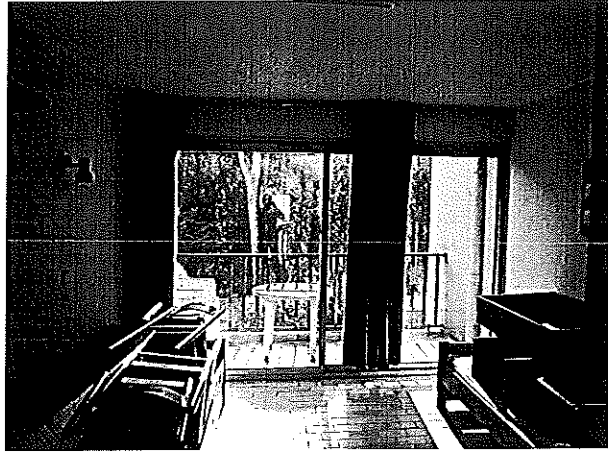
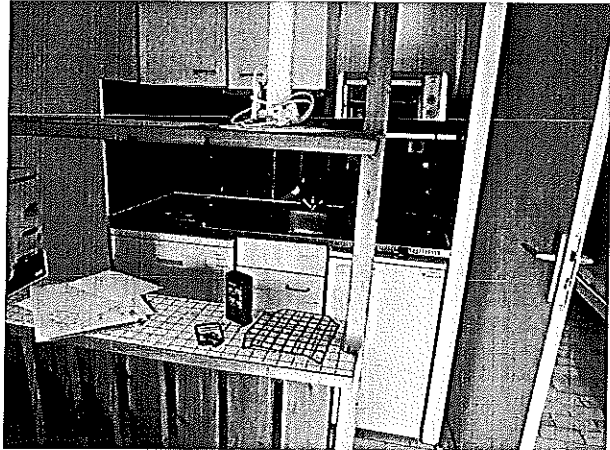
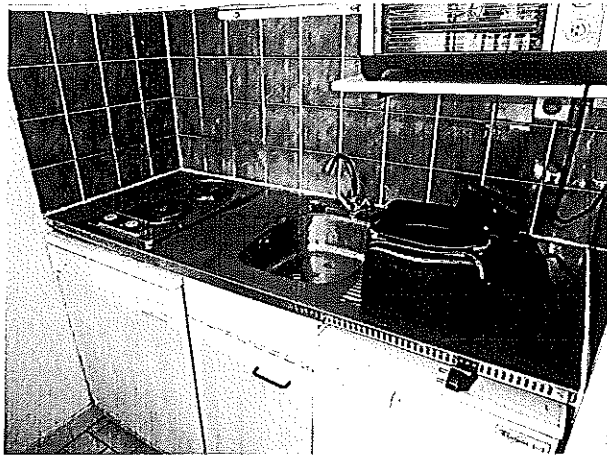
PIECE PRINCIPALE – 14.55 m² :

Cette pièce rectangulaire est accessible par une porte de communication creuse préformée en bois.

Elle est largement aérée et éclairée à l'Est au moyen d'une grande baie vitrée à deux vantaux, menuiserie en aluminium, un carreau de vitre simple vitrage par vantail.

Le sol est composé de carreaux de carrelage comme les plinthes.

Les murs sont enduits d'une peinture crépie, comme en plafond.

- Une petite cuisine équipée de meubles hauts et bas en stratifié de couleur blanche. Le cumulus d'eau chaude est visible au-dessus.
- Un bac évier simple inox.
- Un petit comptoir en pin.

Présence dans la pièce d'un convecteur électrique.

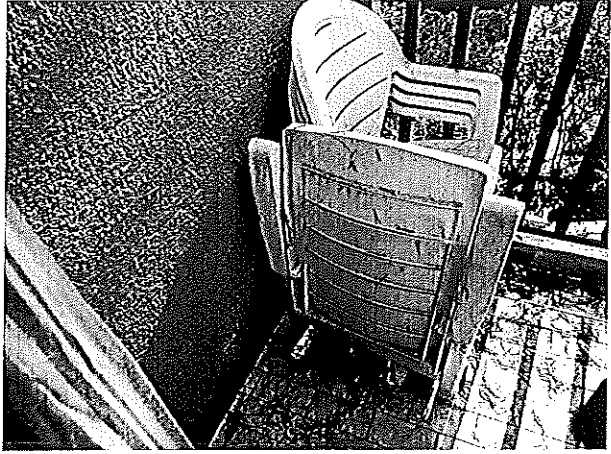
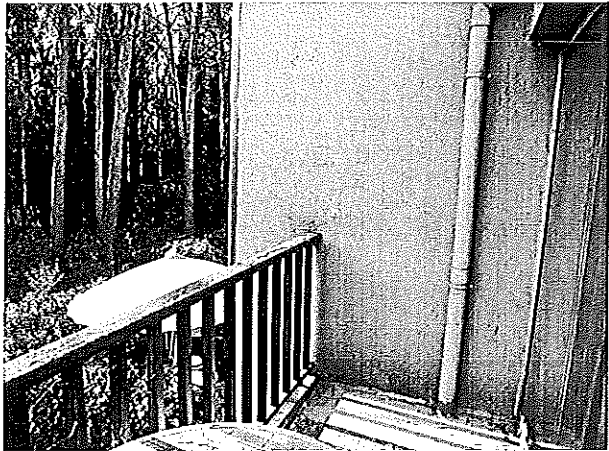
BALCON :

Le sol est carrelé. Le garde-corps est en bois.

La façade est enduite d'un crépi de type extérieur.

Ce balcon qui mesure 4.00 m² offre une vue dégagée sur les espaces verts de la copropriété et les espaces boisés voisins.

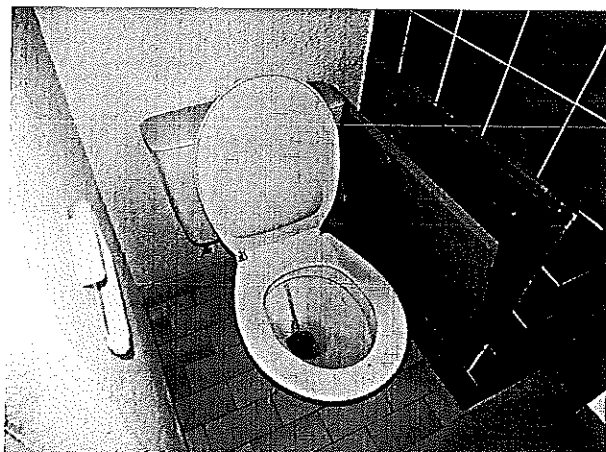
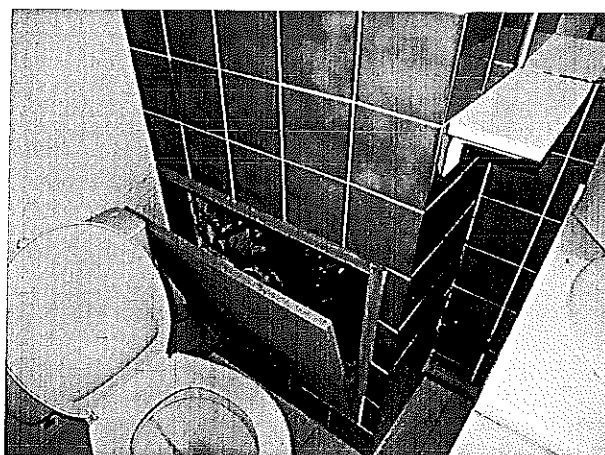
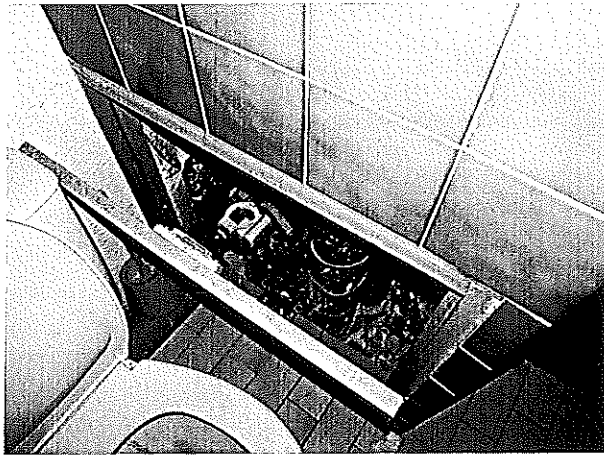
SALLE DE BAINS – 2.95 m² :

La salle de bains est accessible par une porte de communication creuse préformée en bois.

Cette pièce rectangulaire est aérée et éclairée par une petite fenêtre basculante, menuiserie en aluminium, donnant à l'Ouest, simple vitrage et verre granité.

Le sol est composé de carreaux de carrelage comme les murs autour des éléments d'eau. Pour le reste, les murs sont enduits de crépi comme en plafond.

- Un meuble-vasque mural suspendu, ancien, stratifié de couleur blanche.
- Une baignoire avec tablier en bois stratifié.
- Un W.C. à l'anglaise en faïence de couleur blanche.
- Une trappe technique d'accès au compteur et à la colonne de l'immeuble.

Présence dans la pièce d'un convecteur électrique.

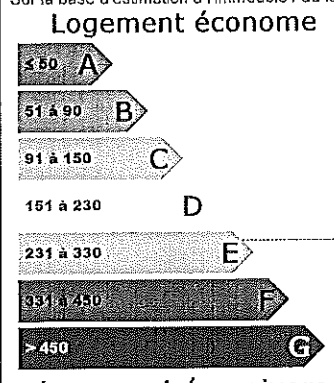
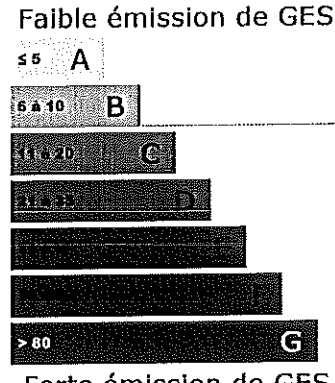
<p>Logement</p> <p>252 kWh_{ep}/m².an</p> <p>Logement énergivore</p>		<p>Faible émission de GES</p>

<p>Logement</p> <p>10 kg_{eq}CO₂/m².an</p> <p>Forte émission de GES</p>
