# DIAGNOSTIC TECHNIQUE IMMOBILIER

## ETAT DU BATIMENT RELATIF A LA PRESENCE DE TERMITES

Désignation du ou des lots de copropriété : Appartement  
Descriptif du bien : Appartement de 2 pièces au 3ème étage  
Adresse : L'Orée du Bois - Bât B 374 chemin de la Grotte des Fées 83400 HYERES  
Encombrement constaté : Néant  
Situation du lot ou des lots de copropriété  
Nombre de Pièces : 2  
Etage : 3ème  
Numéro de Lot : 101  
Bâtiment : B  
Référence Cadastre : CY - 33  
Porte : face escalier  
Escalier : Sans objet  
Le site se situe dans une zone délimitée par arrêté préfectoral comme étant infestée par les termites ou susceptible de l'être à court terme.  
Mitoyenneté : OUI Bâti : OUI  
Document(s) joint(s) : Néant  
Annexes :  
Autres Lot : Garage N°4 (59), Cave N°24 (79), Emplacement de parking N°18 (128)

# DPE diagnostic de performance énergétique (logement)

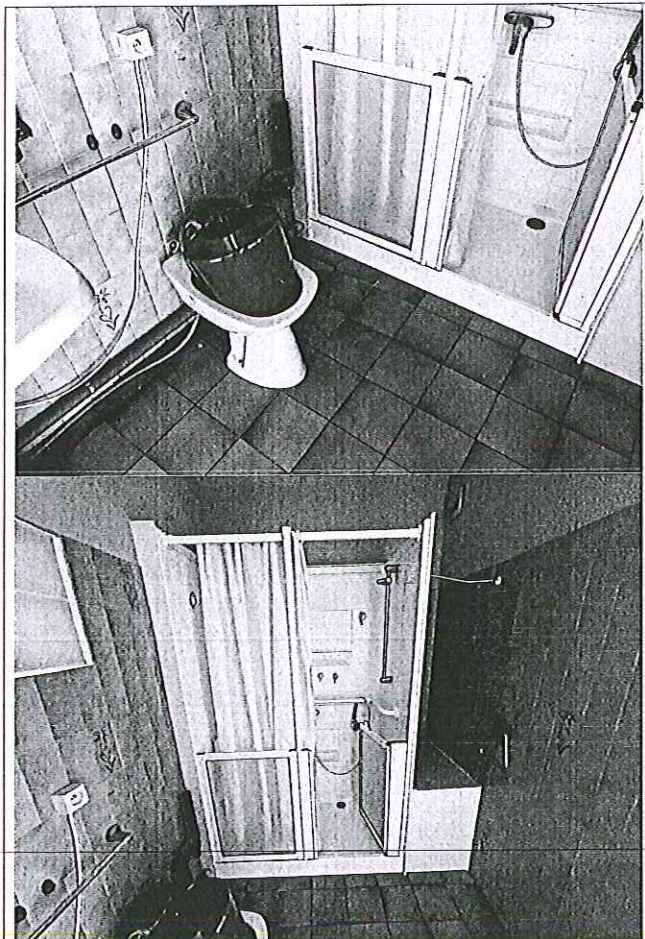
SALLE D'EAU - 4.87 m² :

Cette pièce rectangulaire et aveugle est accessible par une porte de communication creuse préformée en bois.

Le sol est composé de carreaux de carrelage comme les murs jusqu'à hauteur d'environ 1,80 m. Pour le reste ils sont recouverts de papier peint.

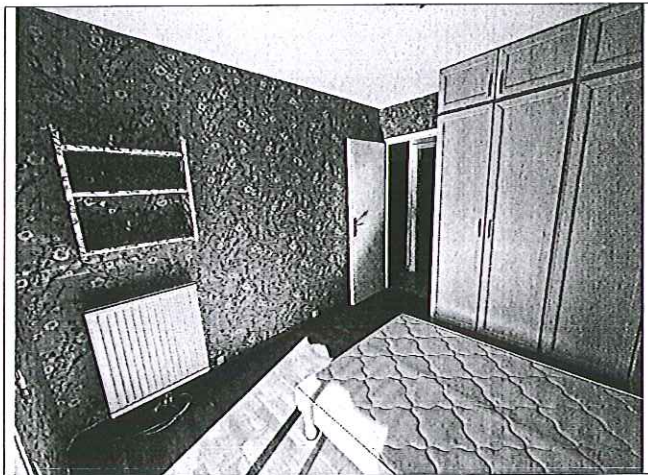
CHAMBRE – 9,74 m<sup>2</sup> :

Cette pièce rectangulaire est accessible par une porte de communication creuse préformée en bois.

Elle est aérée et exposée Sud par une baie vitrée à deux vantaux coulissants, menuiseries en aluminium, un carreau de vitre simple vitrage par vantail. L'obscurité est assurée par des volets roulants à lamelles à commande manuelle.

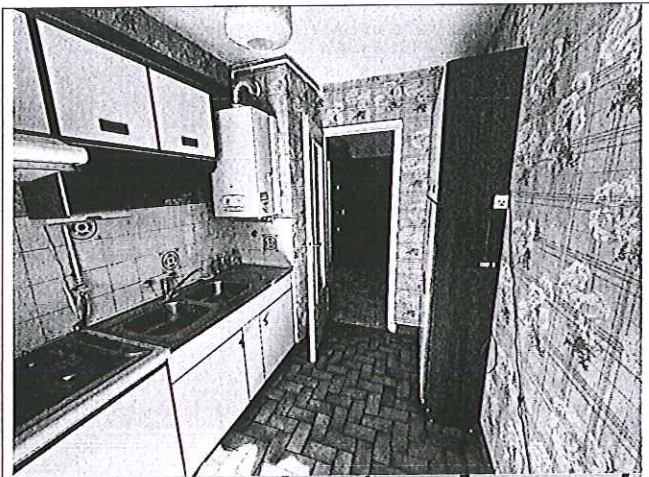
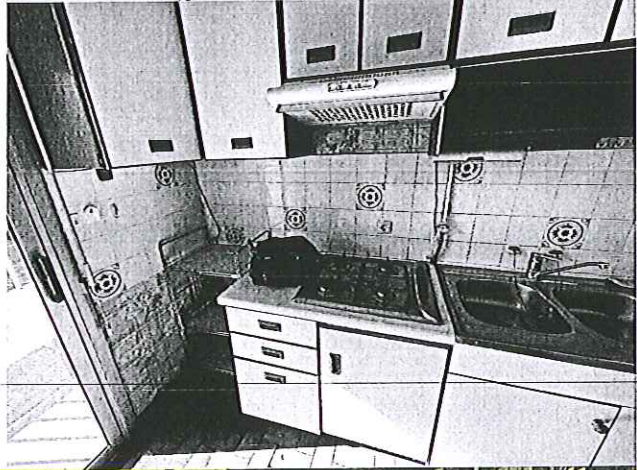
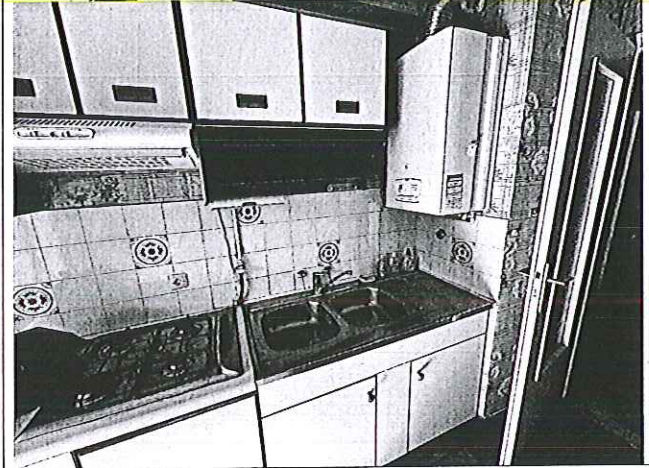
CUISINE – 6.77 m<sup>2</sup> :

Il s'agit d'une pièce rectangulaire accessible par une porte de communication creuse préformée en bois avec oculus translucide.

- Alimentations et évacuations pour électroménagers.
- Un radiateur de chauffage à fluide.
- Une chaudière gaz.
