DIAGNOSTIC TECHNIQUE IMMOBILIER

NOTE DE SYNTHÈSE DES CONCLUSIONS

RAPPORT N° BROTONS ET VISIEUX 29902 20.07.23

Type de bien : Studio Nombre de pièces : 1 Etage: 2ème Adresse : Cote d'Azur IV 160 avenue de la Mer 83230 BORMES-LES-MIMOSAS Bâtiment : A Escalier : Sans objet Porte : 41 Propriétaire : Monsieur et Madame BROTONS et VISIEUX Anthony et Tessa	Lot N° : 41 Réf. Cadastre : AX - 105 Bâti : Oui Mitoyenneté : Oui Date du permis de construire : Avant le 1er juillet 1997 Date de construction : Avant le 1er juillet 1997
--	---

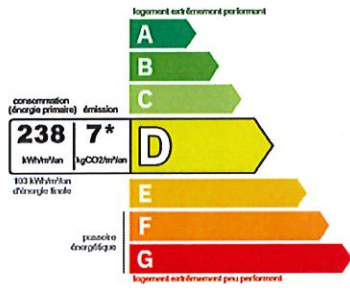
Consommations énergétiques (en énergie primaire) pour le chauffage, la production d'eau chaude sanitaire et le refroidissement, déduction faite de la production d'électricité à demeure	Emissions de gaz à effet de serre (GES) pour le chauffage, la production d'eau chaude sanitaire et le refroidissement
Consommation conventionnelle : 238 kWh_{ep}/m².an	Estimation des émissions : 7 kg_{eq}CO₂/m².an

<p>logement très performant A B C consommation (énergie primaire) 238 kWh/100m².an émission 7* kgCO₂/m².an D 100 kWh/100m².an d'énergie livrée E F G logement très performant peu performant</p>

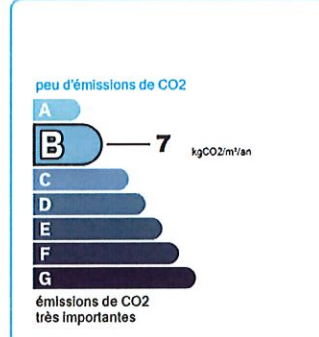
<p>peu d'émissions de CO₂ A B — 7 kgCO₂/m².an C D E F G émissions de CO₂ très importantes</p>

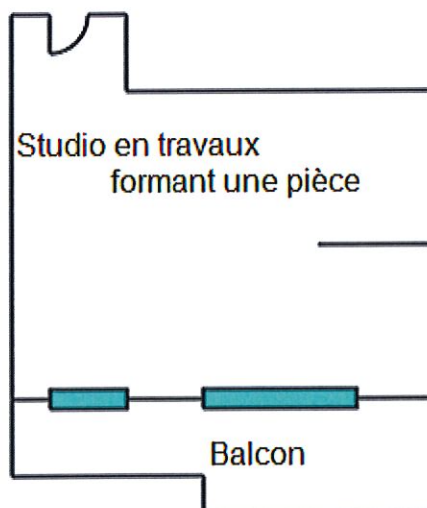
ANNEXE 1 – CROQUIS

PLANCHE DE REPERAGE USUEL					
N° dossier :	BROTONS et VISIEUX 29902 20.07.23			Adresse de l'immeuble :	Cote d'Azur IV A 160 avenue de la Mer 83230 BORMES-LES-MIMOSAS
N° planche :	1/1	Version :	0		
Origine du plan :	Cabinet de diagnostics			Bâtiment – Niveau :	Croquis N°1

2ème

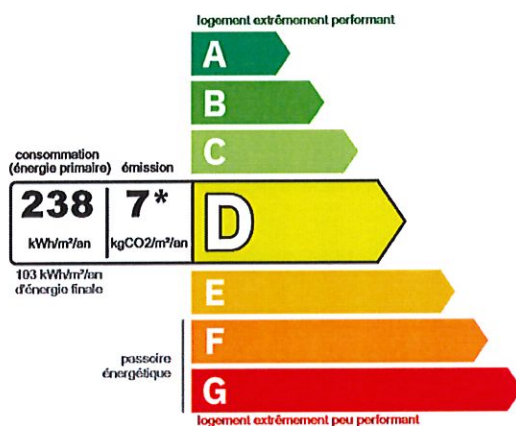
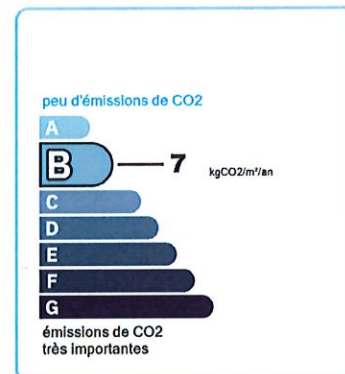
Performance énergétique

Le niveau de consommation énergétique dépend de l'isolation du logement et de la performance des équipements. Pour l'améliorer, voir pages 5 à 6

Ce logement émet 145 kg de CO₂ par an, soit l'équivalent de 749 km parcourus en voiture. Le niveau d'émissions dépend principalement des types d'énergies utilisées (bois, électricité, gaz, fioul, etc.)
