PROCÈS-VERBAL
DESCRIPTIF

AFFAIRE : CREDIT IMMOBILIER DE FRANCE DEVELOPPEMENT
CONTRE : VAQUEZ
NOS REF : 970011

Dans un ensemble immobilier en Copropriété situé sur la Commune de SOLLIES PONT (Var), 25 rue de la République, Cadastré Section AT N° 122 le lot de Copropriété:

N°9 formant un APPARTEMENT DE TYPE T3, situé au second étage de l'escalier A.

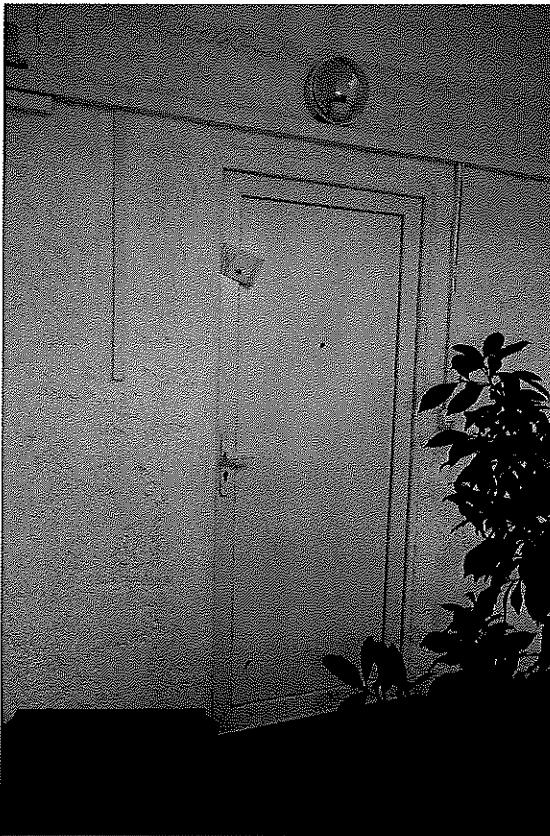
L'accès à l'appartement s'effectue par une porte en PVC pleine équipée d'une serrure centrale en état d'usage moyen.

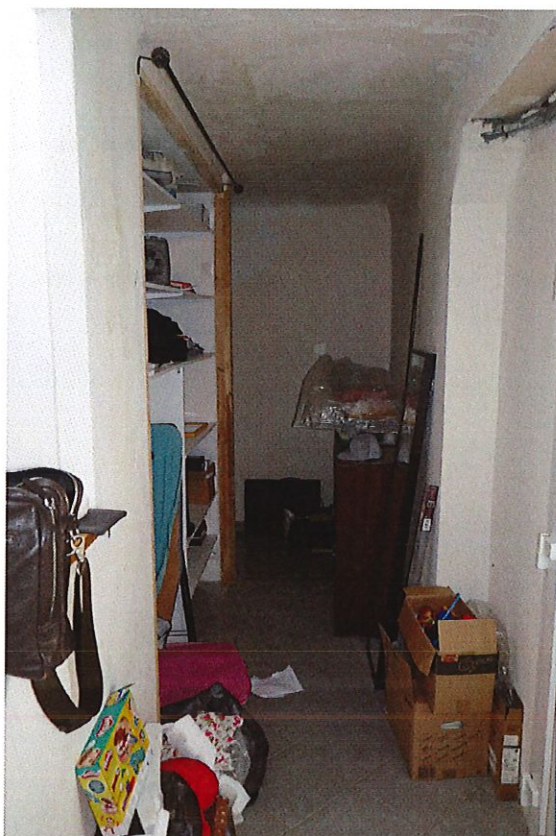
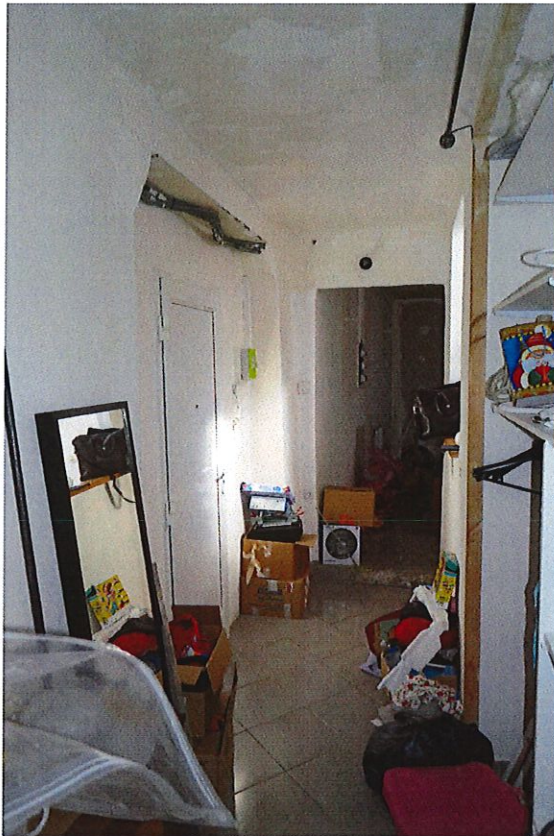
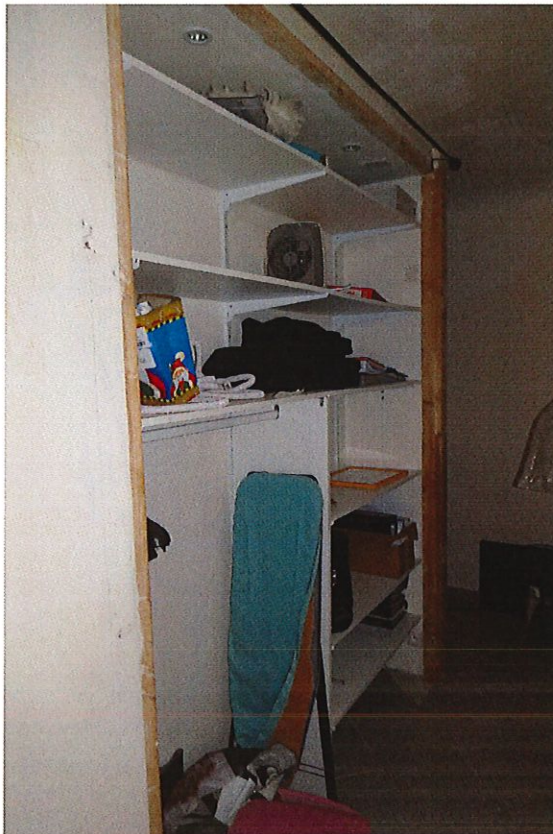
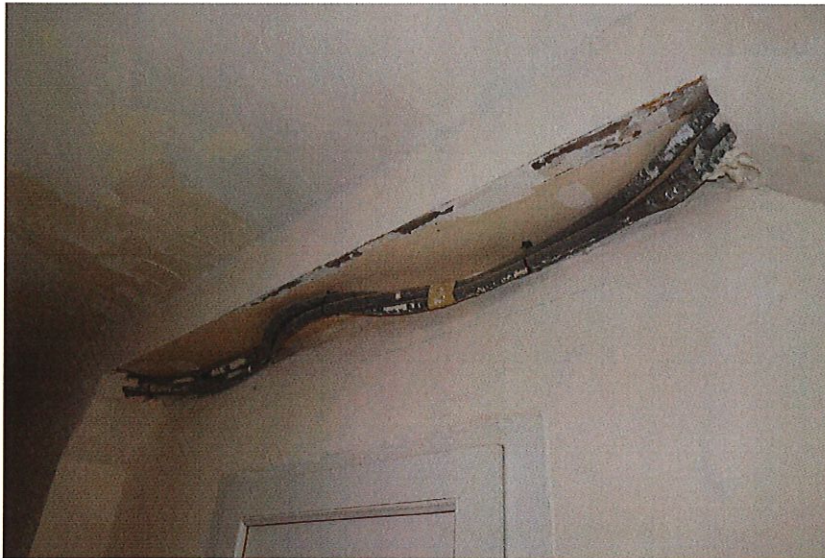
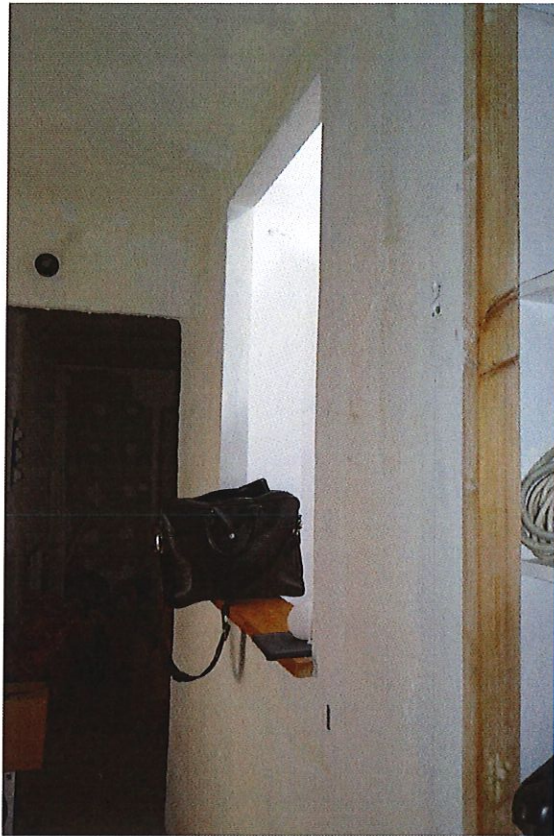
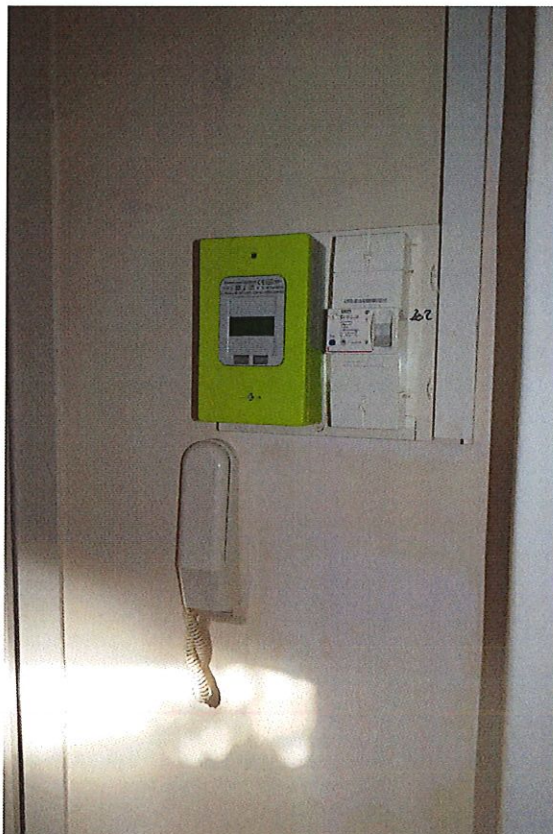
ENTRÉE – COULOIR DE DEGAGEMENT :

Le sol est recouvert d'un carrelage de couleur grise, de facture récente en état d'usage moyen.

Le sol n'est pas plan et des carreaux de carrelage s'affaissent au passage des pas.

Les murs sont enduits d'un plâtre à l'état brut de facture récente en état d'usage moyen et de plaques de plâtre à l'état brut, de facture récente.

Le plafond est enduit partiellement d'un plâtre à l'état brut et d'une peinture de couleur blanche, de facture récente en mauvais état.

Des gaines électriques parcourent grossièrement celui-ci.

La pièce est éclairée par une ouverture opérée dans la cloison face en entrant.

- Un placard ouvert équipé d'étagères en mélaminé de couleur blanche,
- Un compteur électrique,
- Un interphone.

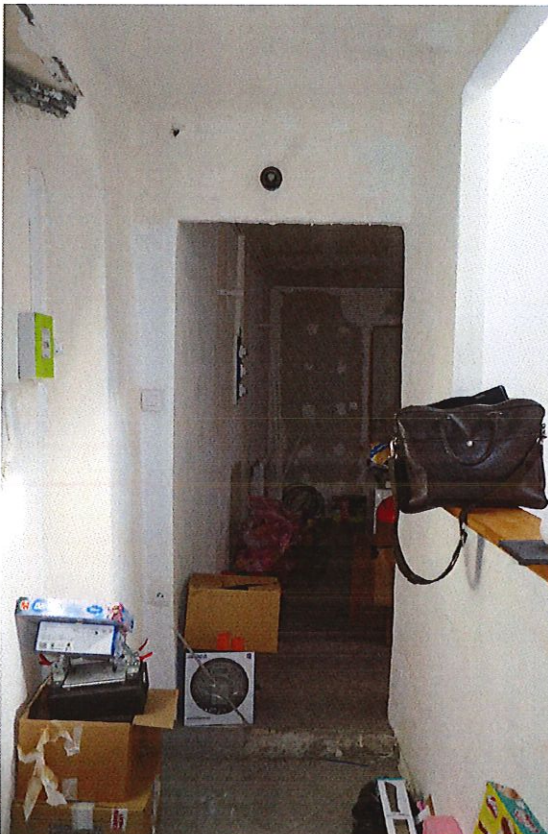
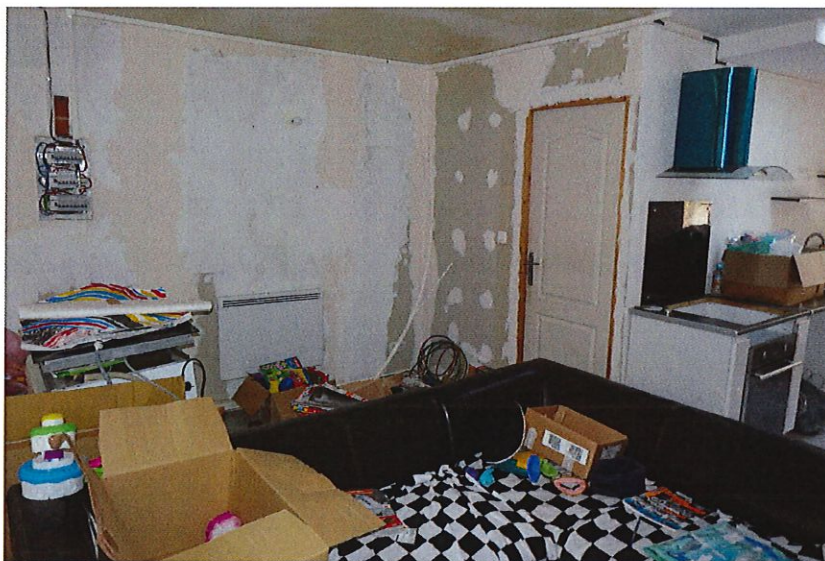
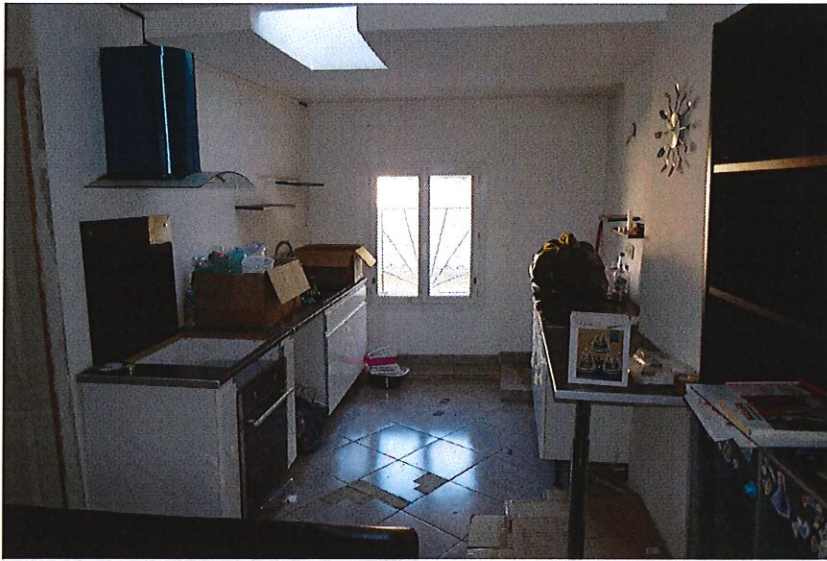
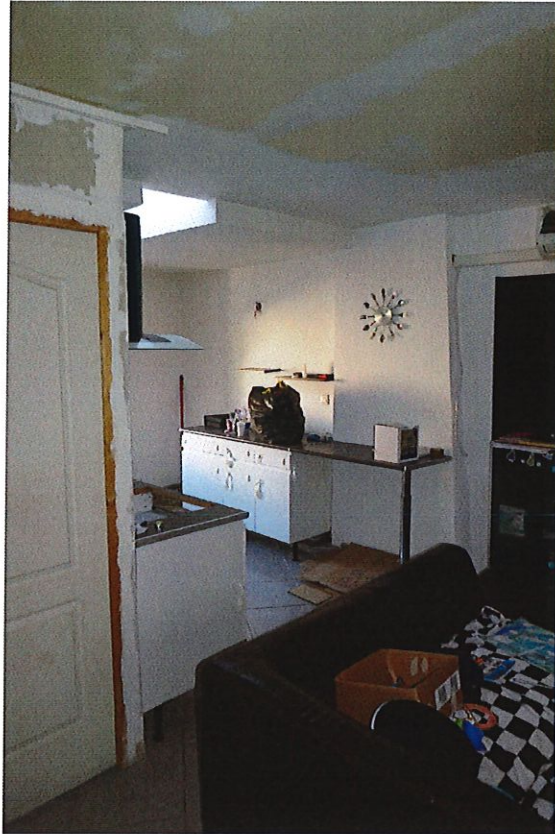
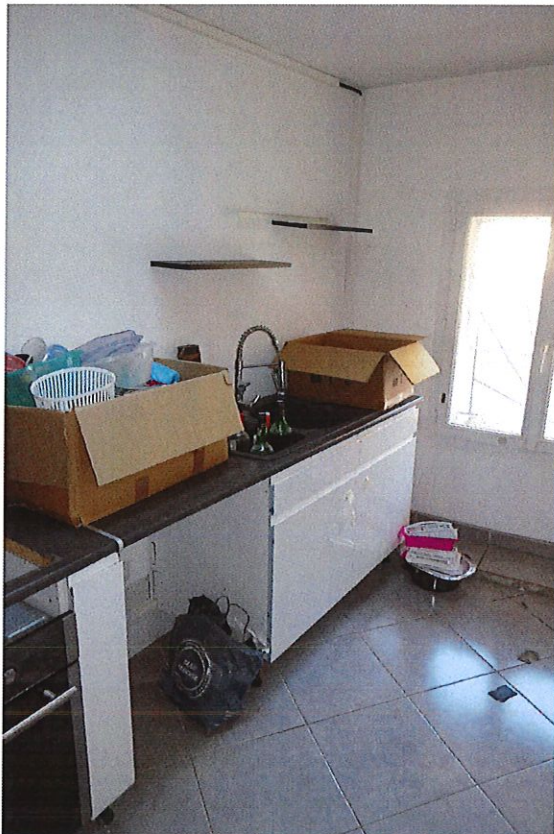
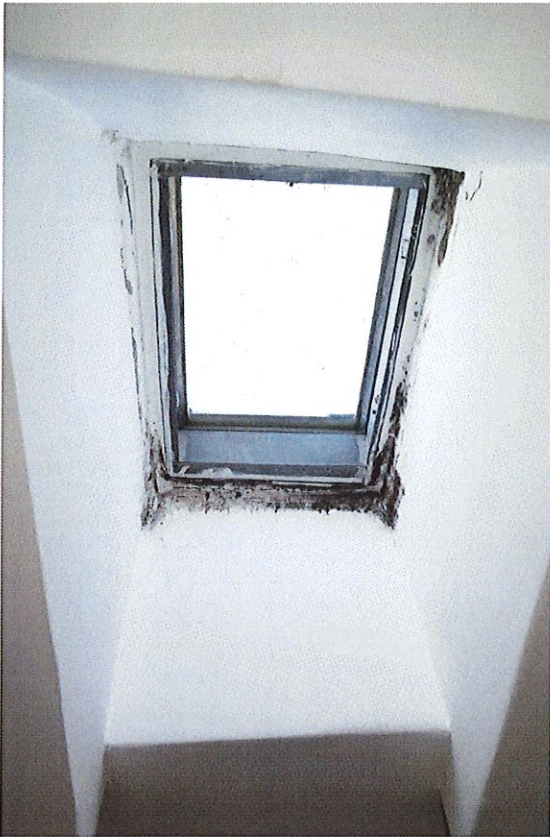
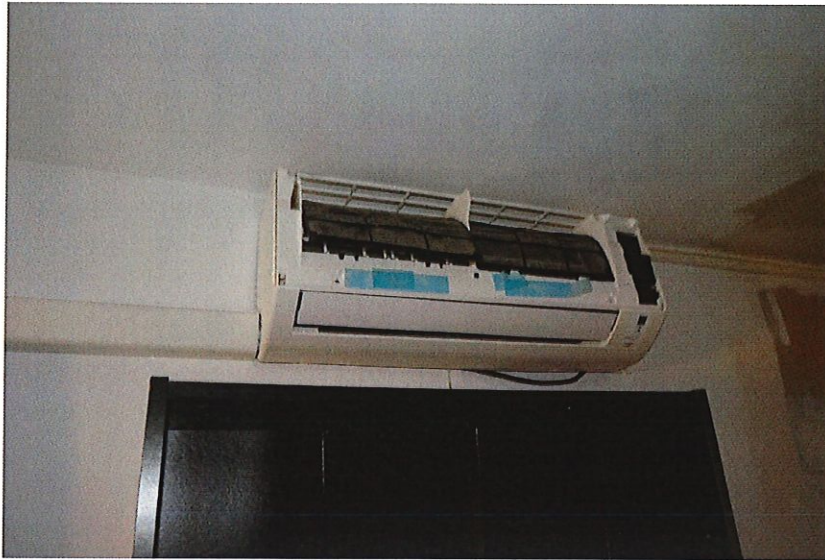
PIECE PRINCIPALE AVEC CUISINE OUVERTE :

Le sol est recouvert d'un carrelage de couleur grise, de facture récente en état d'usage moyen. Le sol n'est pas plan sur la quasi-totalité de la surface des carreaux de carrelage sont fêlés et cassés et s'affaissent au passage des pas avec un bruit de craquement.

Les murs sont composés de plaques de plâtre à l'état brut partiellement plâtrées et partiellement enduites d'une peinture de couleur blanche, de facture récente en état d'usage moyen.

Le plafond est composé de plaques de plâtre de facture récente à l'état brut, enduites partiellement d'une peinture de facture récente en bon état.

La pièce principale avec coin cuisine est aérée et éclairée par une fenêtre en P.V.C de couleur blanche de facture récente, double vitrage, en état d'usage moyen, sécurisée à l'extérieur par une grille de défense et par un puits de lumière de facture ancienne en état d'usage moyen dégradé par d'importantes traces grisâtres en périphérie de l'ouverture, caractéristiques d'infiltrations et d'humidité.

La pièce est équipée d'une unité de climatisation dont l'usage n'a pu être vérifié.

La pièce est chauffée par un radiateur de chauffage électrique.

- Un évier double bac avec paillasson en résine de couleur gris anthracite, de facture récente en mauvais état, équipé d'un robinet mitigeur avec flexible ?
- Un plan de travail d'aspect pierre de couleur grise, de facture récente en état d'usage moyen,
- Un meuble sous-évier dont l'accès s'effectue par deux portes et deux tiroirs laqués blanc, de facture récente en état d'usage moyen,
- Un tableau électrique sans cache de protection.

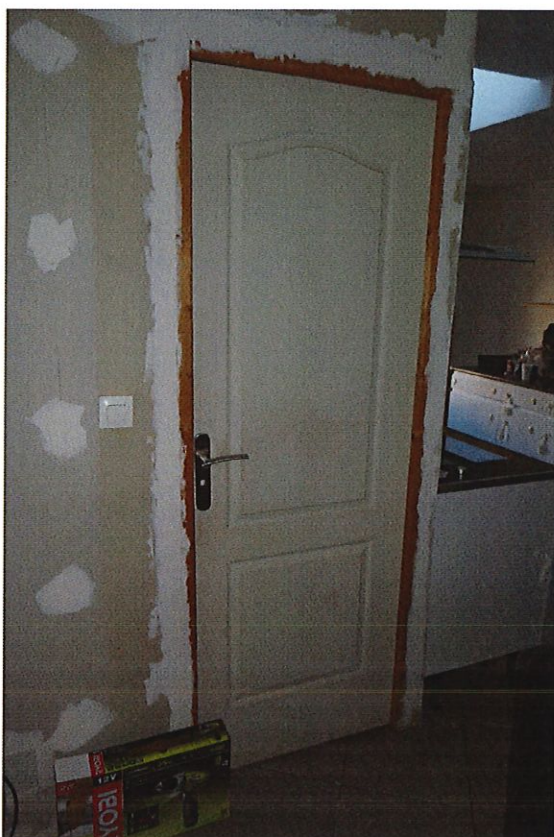
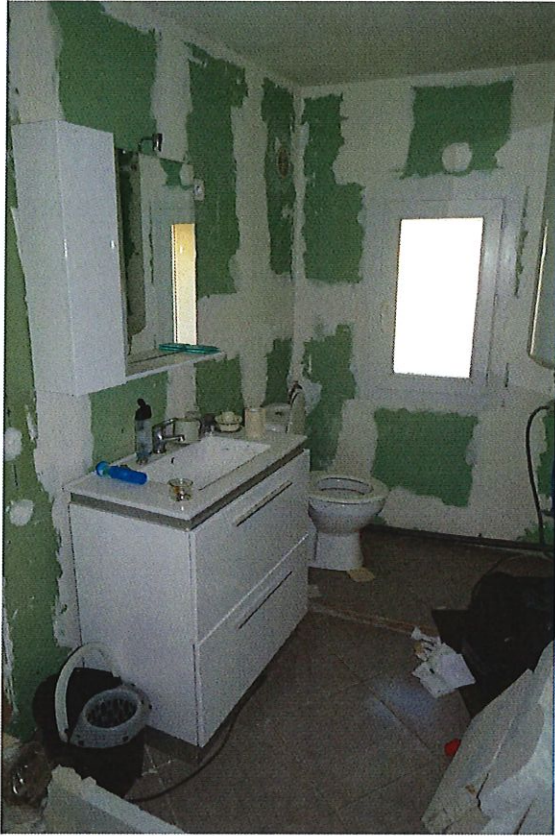
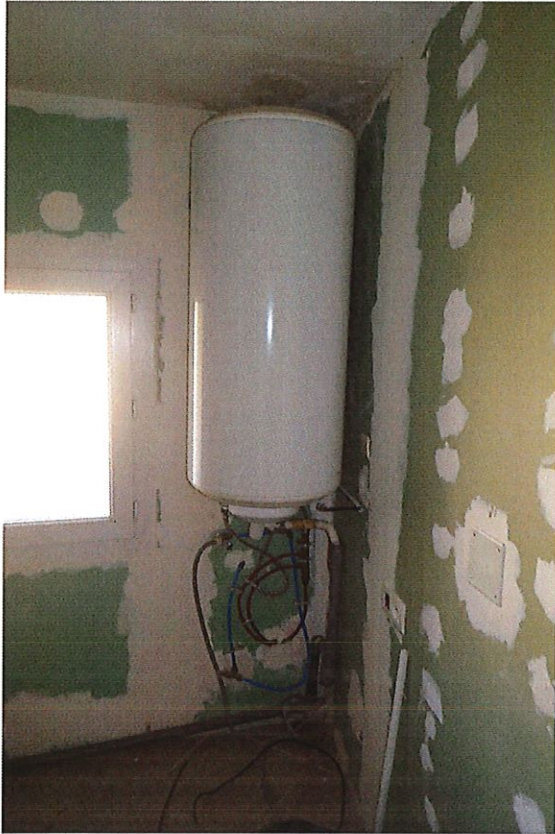
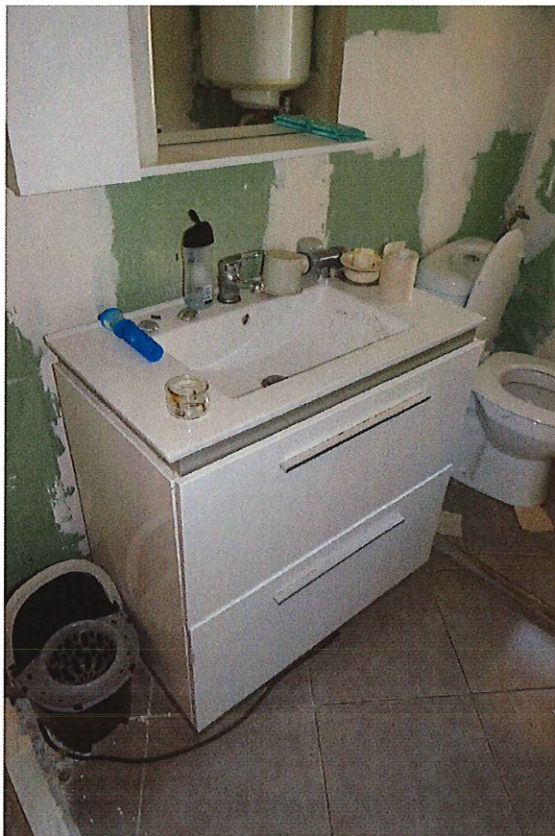
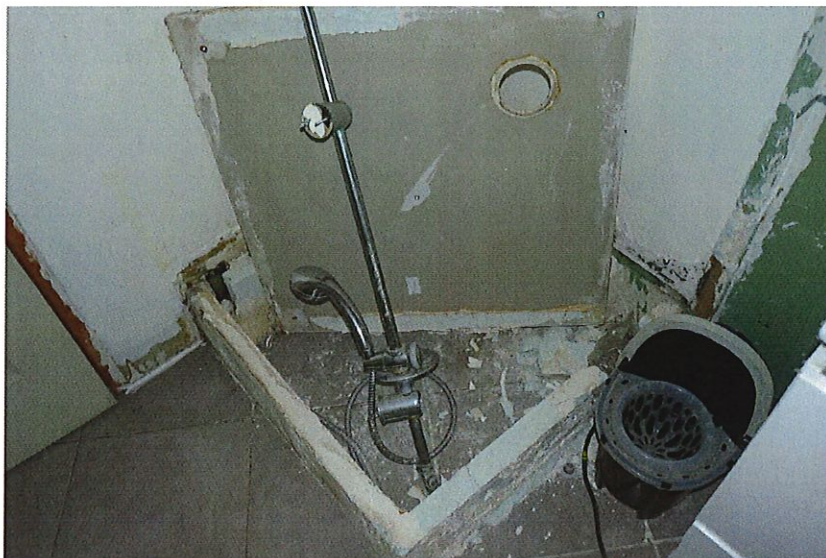
SALLE DE DOUCHE :

L'accès s'effectue par une porte pleine postformée de facture récente à l'état brut en mauvais état.

Le sol est recouvert d'un carrelage de couleur grise, de facture récente en mauvais état. Le sol n'est pas plan et comporte un dénivelé au niveau des W.C.

Les murs en périphérie sont recouverts de plaques de plâtre de facture récente à l'état brut.

Le plafond est composé de plaques de plâtre à l'état brut.

La pièce est aérée et éclairée par une fenêtre en P.V.C de couleur blanche double vitrage granité, de facture récente en état d'usage moyen.

- Un W.C. à l'anglaise, chasse dorsale à double débit en céramique de couleur blanche, en mauvais état et sali,
- Un lavabo en céramique de couleur blanche avec robinet mitigeur intégré, de facture récente en état d'usage moyen,
- Un meuble sous lavabo dont l'accès s'effectue par deux tiroirs, façades laquées de couleur blanche,
- Une structure de receveur de douche cassée, receveur démonté et robinetterie démontée, laissant seulement apparaître au mur le robinet mitigeur,
- Un chauffe-eau électrique.

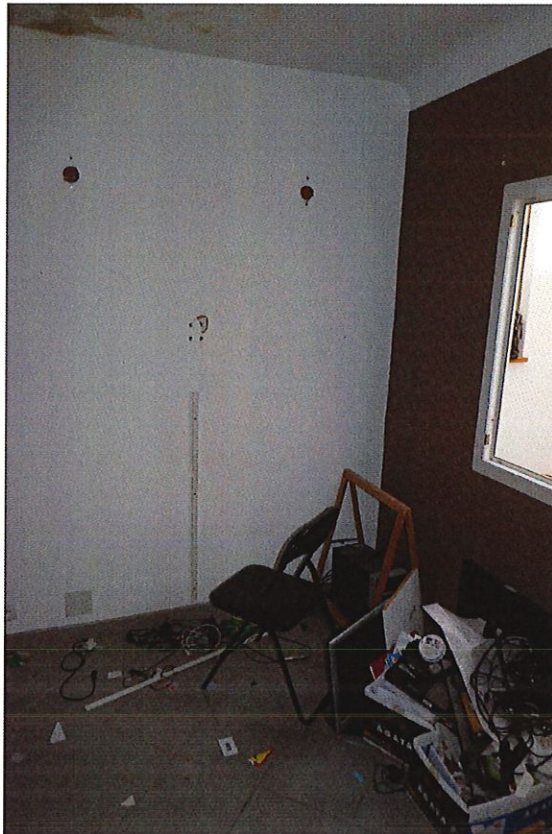
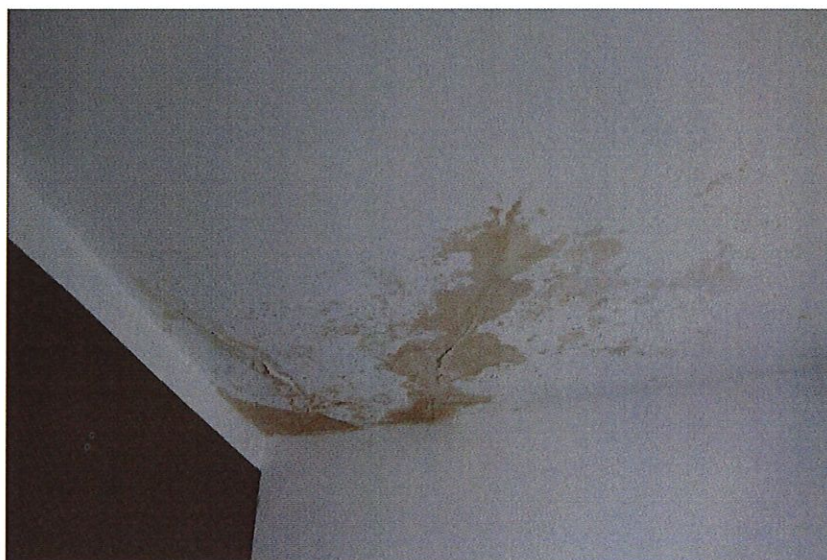
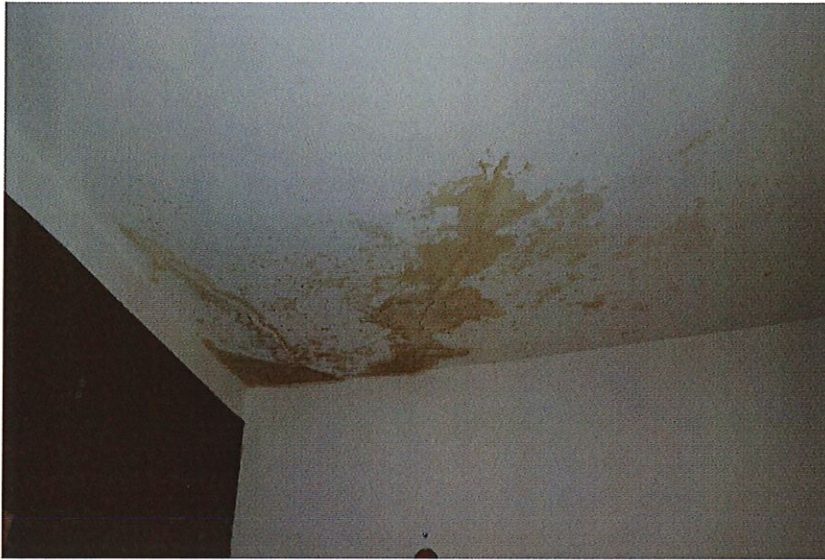
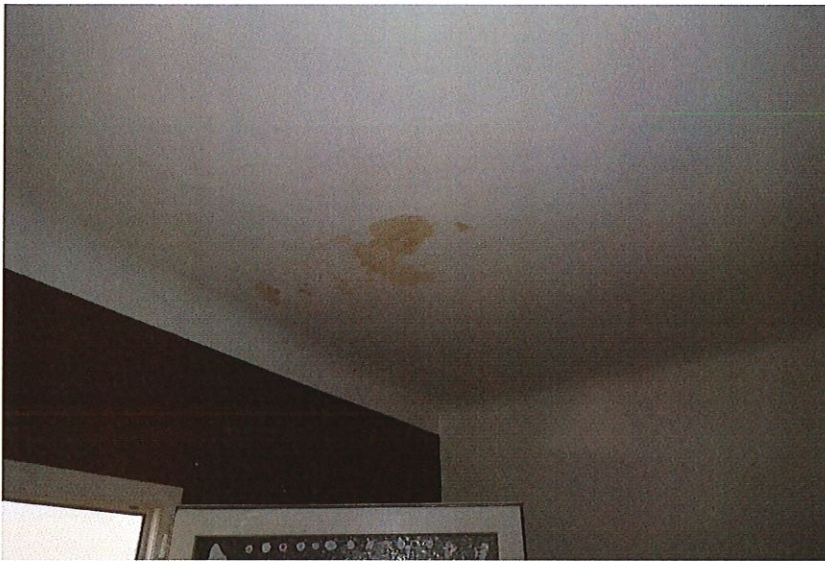
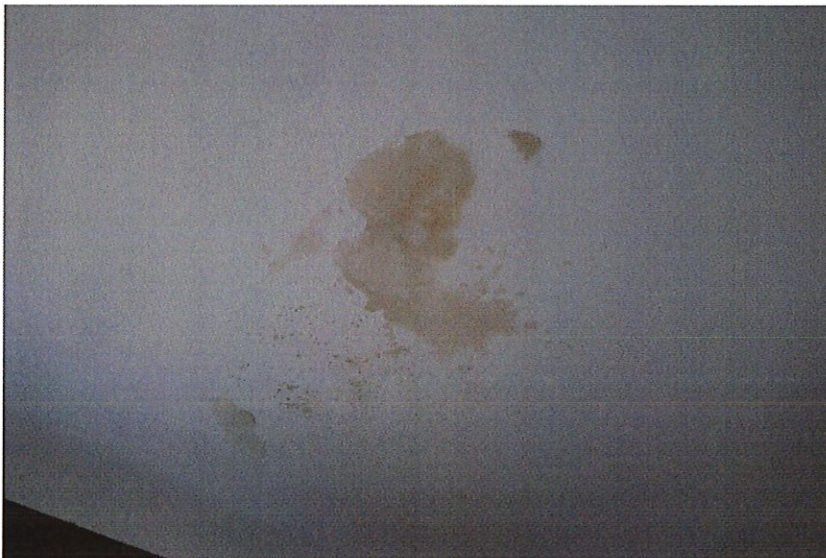
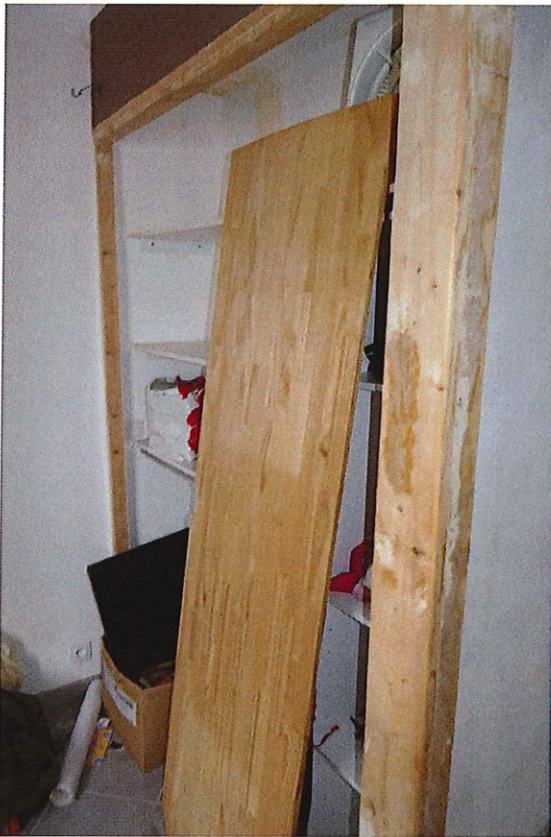
PIECE AVEUGLE :

L'accès à la pièce s'effectue par une porte coulissante postformée à l'état brut, de facture récente en bon état.

Le sol est recouvert d'un carrelage de couleur grise de facture récente en bon état. Le sol n'est pas plan.

Les murs sont enduits d'une peinture de couleur blanche et bordeaux, de facture récente en état d'usage moyen.

Le plafond est enduit d'une peinture de couleur blanche de facture récente en état d'usage moyen. Celui-ci est dégradé par d'importantes traces brunâtres caractéristiques d'infiltrations avec écailles et épaufrures en périphérie.

La pièce est aérée et éclairée par une fenêtre en PVC, granité décoratif, de facture récente en bon état avec vue sur la pièce à lumière zénithale.

La pièce est aménagée en partie droite par un placard ouvert équipé d'étagères en mélaminé de couleur blanche.

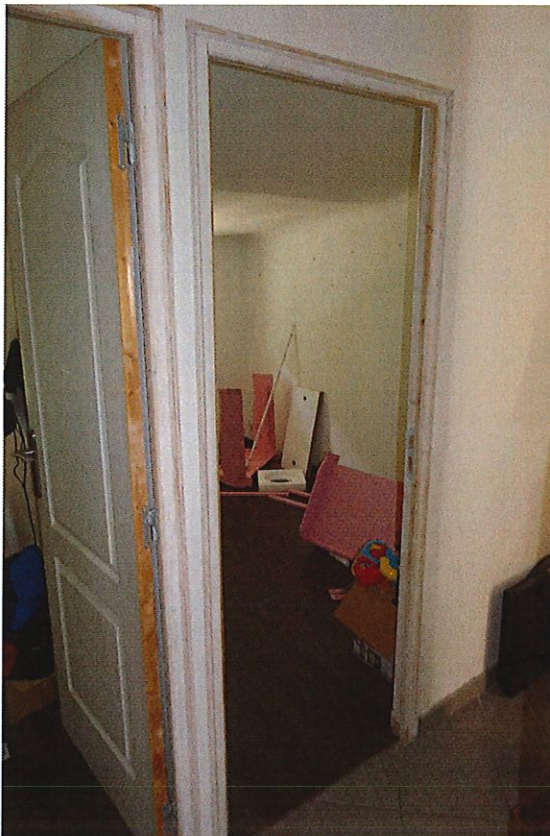
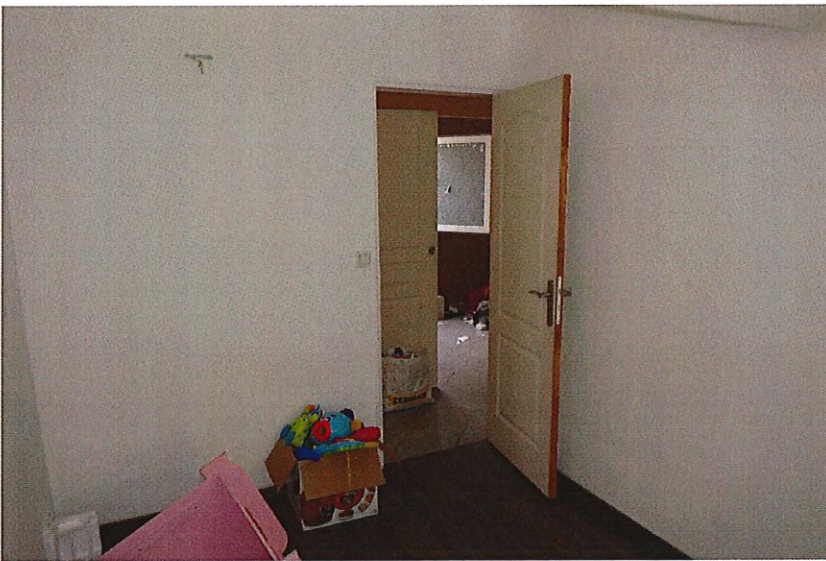
PREMIERE PIECE EN PARTIE DROITE A PARTIR DU COULOIR DE DÉGAGEMENT :

L'accès à la pièce s'effectue par une porte pleine postformée à l'état brut, de facture récente en état d'usage moyen.

Le sol est recouvert d'un parquet stratifié de couleur marron cérusé, de facture récente en bon état.

Les murs sont enduits d'une peinture de couleur blanche, de facture récente en état d'usage moyen.

Le plafond est enduit d'une peinture de couleur blanche, de facture récente en bon état. Le plafond comporte un dénivelé.

La pièce est aérée et éclairée par une fenêtre en P.V.C de couleur blanche, double vitrage, de facture récente en bon état.

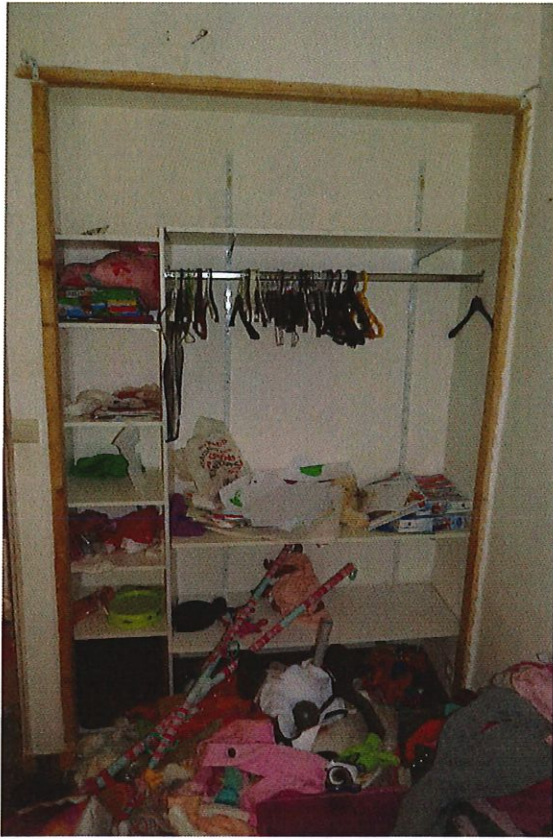
DEUXIEME PIECE EN PARTIE DROITE A PARTIR DU COULOIR DE DÉGAGEMENT :

L'accès à la pièce s'effectue par une porte postformée pleine à l'état brut, de facture récente en état d'usage moyen.

Le sol est recouvert d'un parquet stratifié d'aspect cèrusé marron, de facture récente en état d'usage moyen.

Les murs sont enduits d'une peinture de couleur blanche de facture récente, en état d'usage moyen.

Le plafond est enduit d'une peinture de couleur blanche en état d'usage moyen. Le plafond comporte un dénivelé.

La pièce est aérée et éclairée par une fenêtre en P.V.C de couleur blanche, double vitrage, de facture récente en état d'usage moyen.

La pièce est équipée d'un placard en partie gauche en entrant. Le placard est équipé d'étagères en mélaminé de couleur blanche.

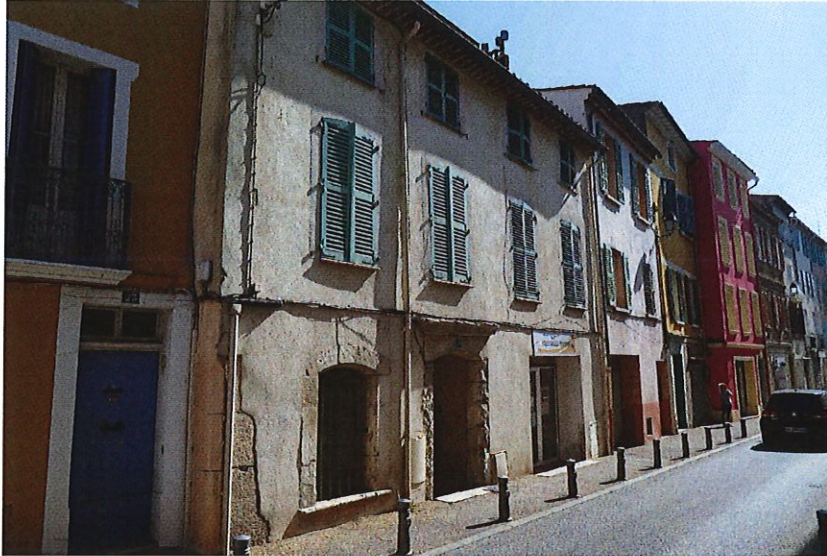
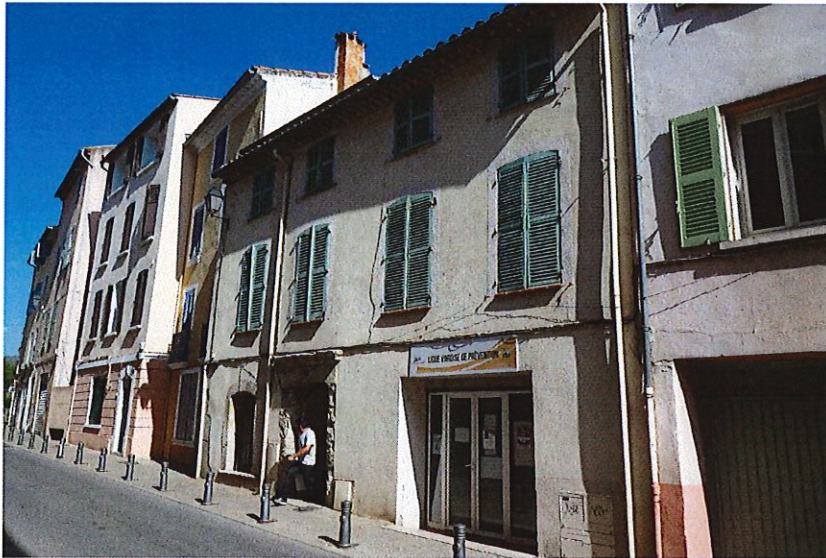
FACADES

Les façades sont enduites d'un crépi de couleur beige de facture récente en bon état.

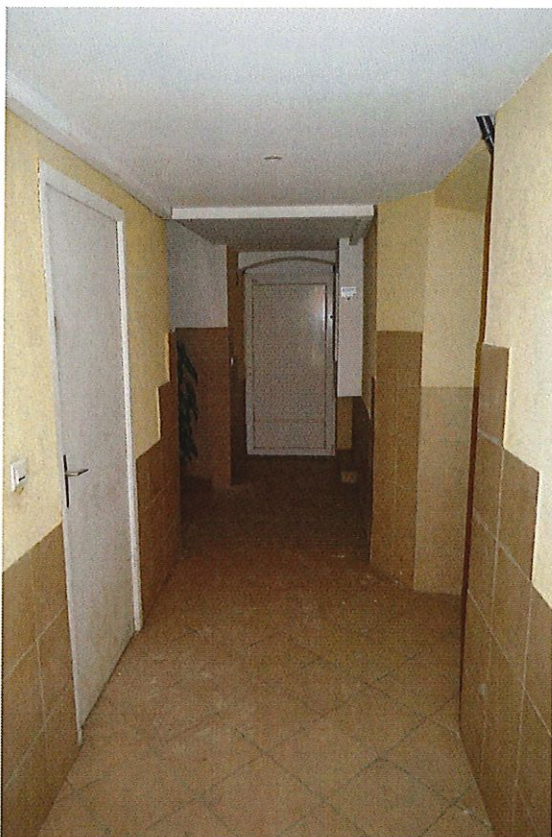
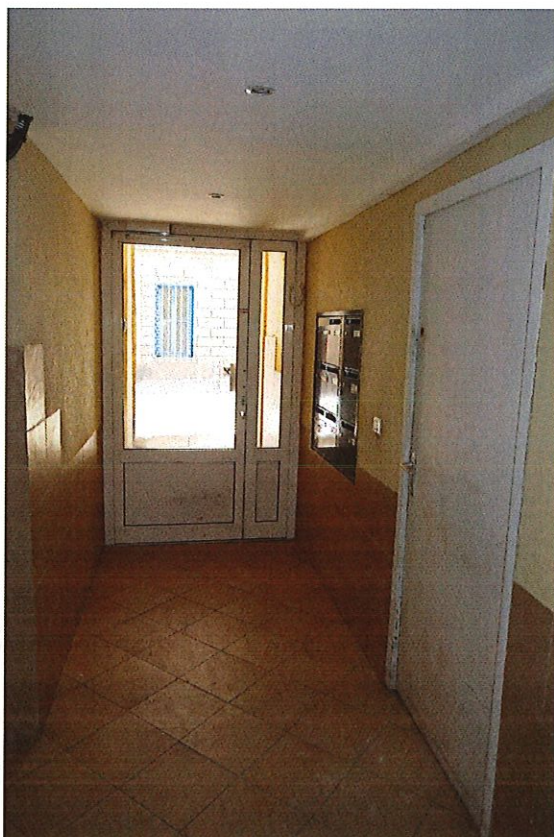
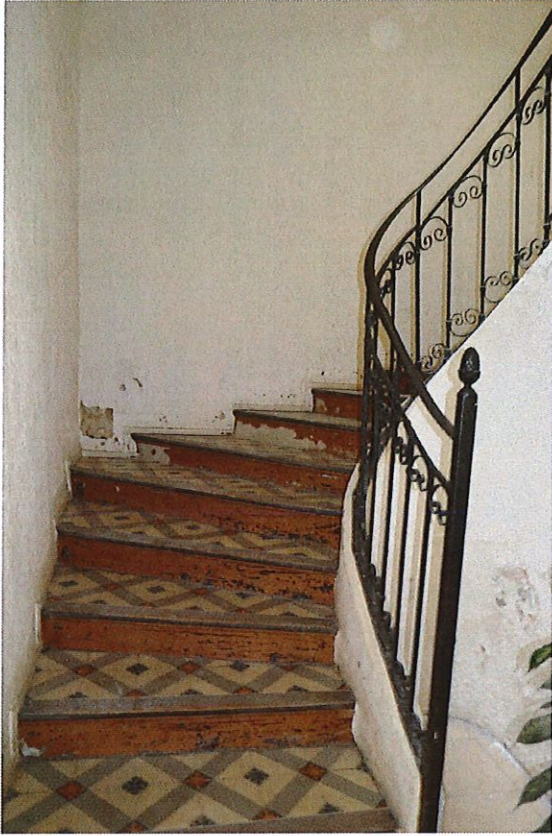
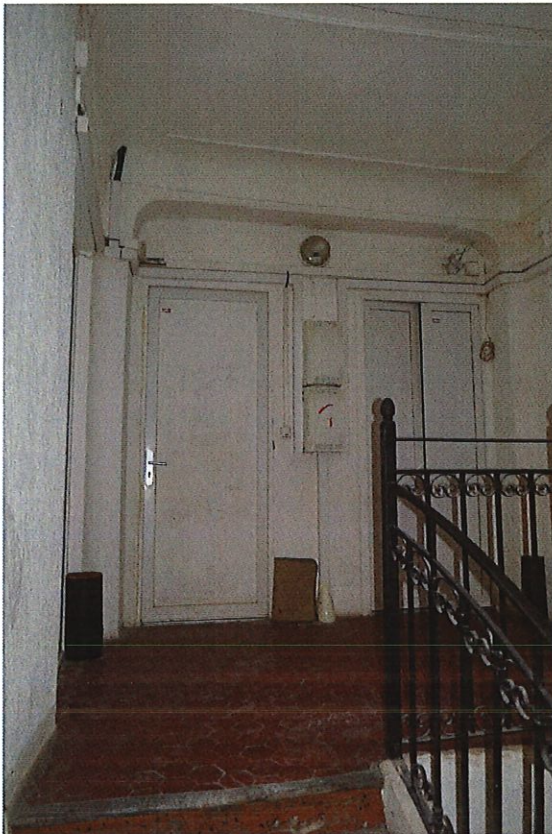
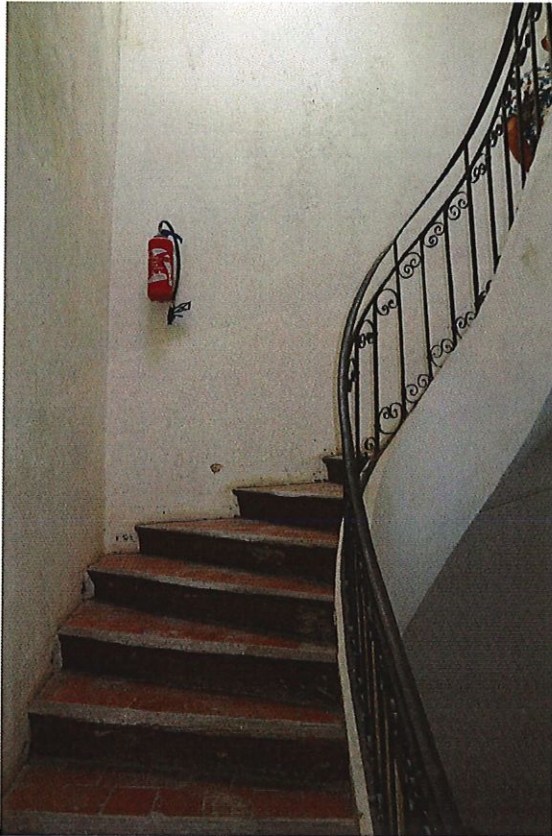
PARTIES COMMUNES

Les parties communes sont sécurisées par une porte équipée d'un interphone et équipée de boîtes aux lettres individuelles.

Les parties communes sont en état d'usage moyen et partiellement entretenues.
