# DIAGNOSTIC TECHNIQUE IMMOBILIER

RAPPORT N° BERENGUIER 28268 07.10.22

Type de bien : Maison de village et lots de copropriétés	Numéro de lot : AC 265 = LOT 3 AC 268 = LOTS 1/3/4/5
Etage: R+3	
Adresse : 6 place de la République 83610 COLLOBRIÈRES	Réf. Cadastre : AC - 265/266/268
Propriétaire : Madame BERENGUIER Carole	Bâti : Oui Mitoyenneté : Oui Date du permis de construire : Avant le 31 décembre 1948 Date de construction : Avant le 31 décembre 1948

## Rapport de mission de repérage des matériaux et produits contenant de l'amiante pour l'établissement du constat établi à l'occasion de la vente d'un immeuble bâti

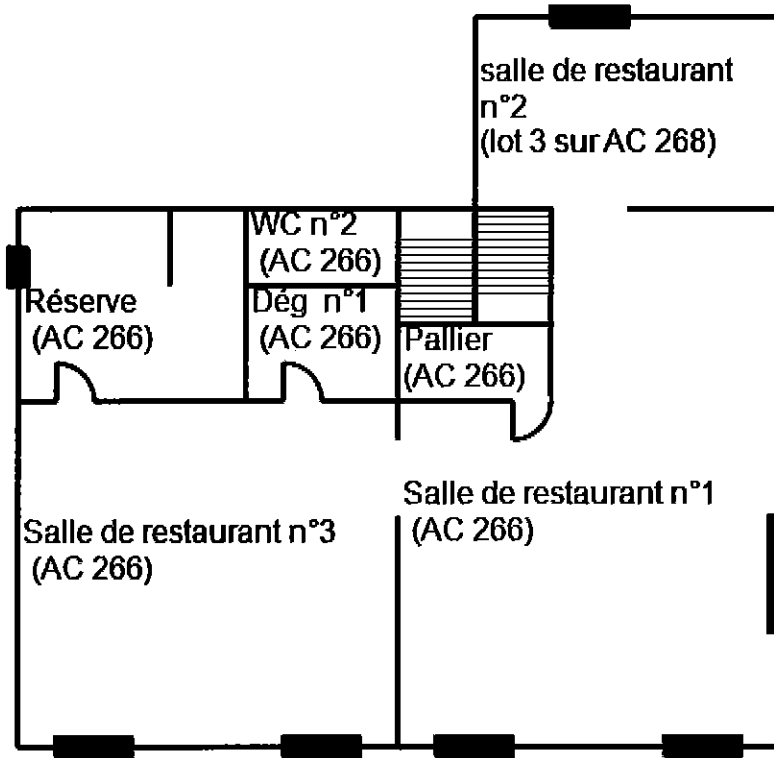
Croquis N°2

1er
