# DIAGNOSTIC TECHNIQUE IMMOBILIER

RAPPORT N° FUCHEZ 29939 24.07.23

Type de bien : <b>Appartement</b> Nombre de pièces : <b>2</b> Etage: <b>4ème</b> Adresse : <b>33 rue Victor Micholet</b> <b>83000 TOULON</b> Bâtiment : <b>Néant</b> Escalier : <b>Sans objet</b> Porte : <b>Sans objet</b> Propriétaire : <b>Monsieur FUCHEZ Antoine</b>	Lot N° : <b>10-11</b>  Réf. Cadastre : <b>CN - 34</b>  Bâti : <b>Oui</b> Mitoyenneté : <b>Oui</b> Date du permis de construire : <b>Avant le 31 décembre 1948</b> Date de construction : <b>Avant le 31 décembre 1948</b>
--	---

## Rapport de mission de repérage des matériaux et produits contenant de l'amiante pour l'établissement du constat établi à l'occasion de la vente d'un immeuble bâti

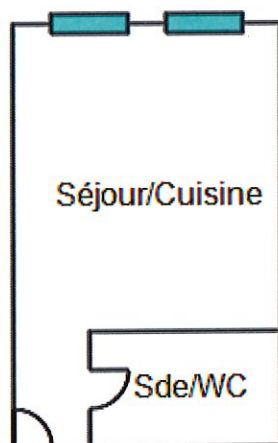
PLANCHE DE REPERAGE USUEL				Adresse de l'immeuble :	Néant 33 rue Victor Micholet 83000 TOULON
N° dossier :	FUCHEZ 29939 24.07.23				
N° planche :	1/1	Version :	0	Type :	Croquis
Origine du plan :	Cabinet de diagnostics			Bâtiment – Niveau :	Croquis N°1

4ème
