PROCES VERBAL DE CONSTAT

Le Cygnes 2
Avenue Franklin Roosevelt
83000 TOULON

DIAGNOSTIC TECHNIQUE IMMOBILIER

Rapport de mission de repérage des matériaux et produits contenant de l'amiante pour l'établissement du constat établi à l'occasion de la vente d'un immeuble bâti

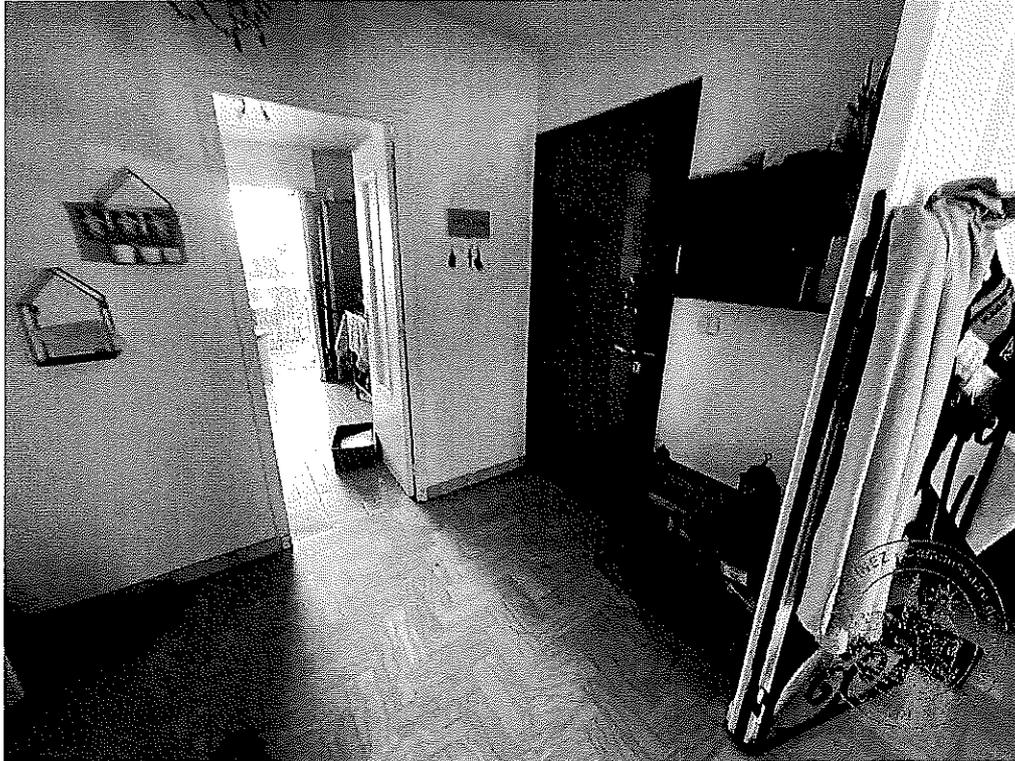
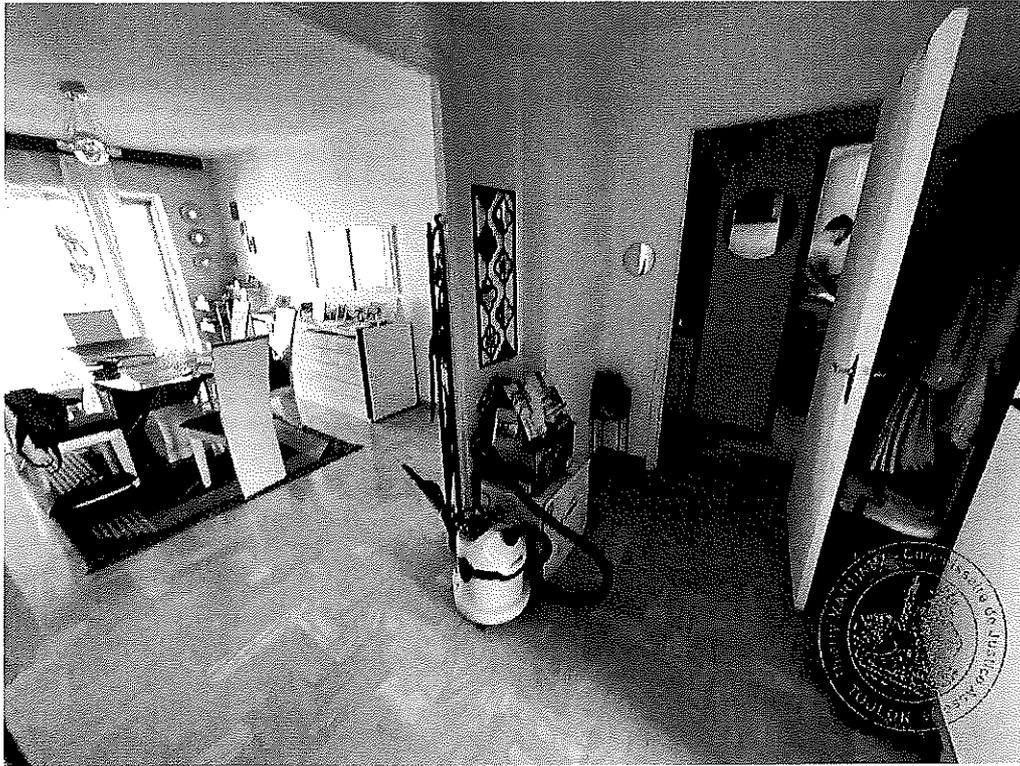
Hall d'entrée:

On y accède depuis la porte palière qui est équipée d'une serrure de sûreté.

Nous constatons que l'appartement est en bon état d'entretien avec des carrelages au sol en bon état et des peintures également en bon état général.

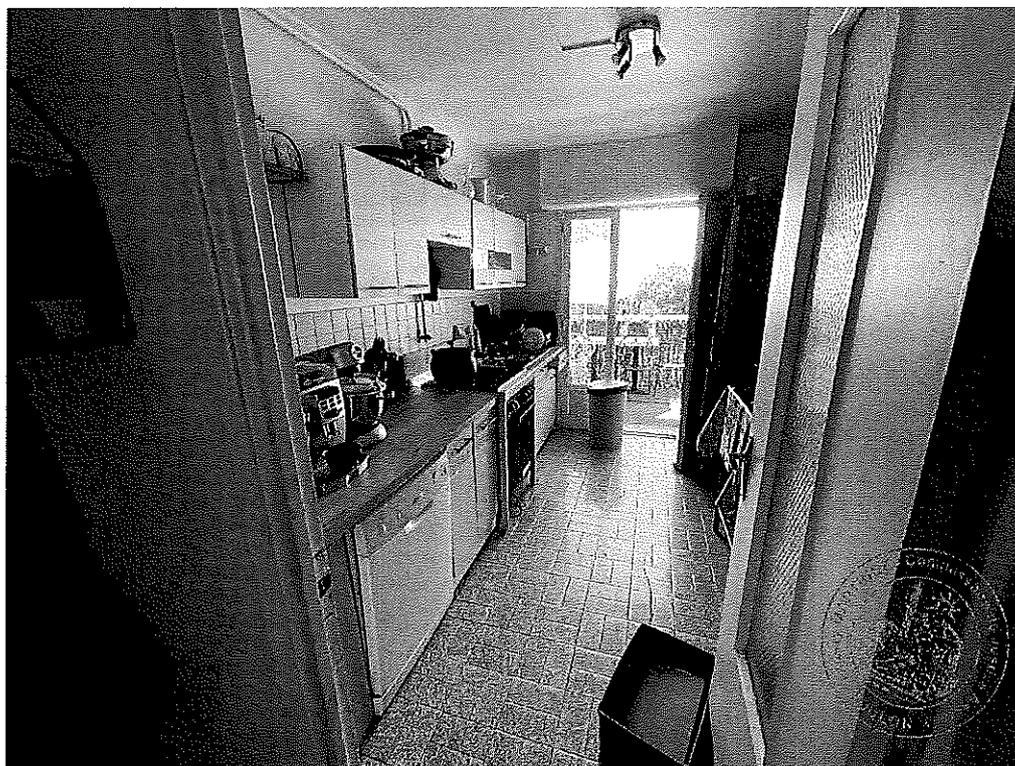
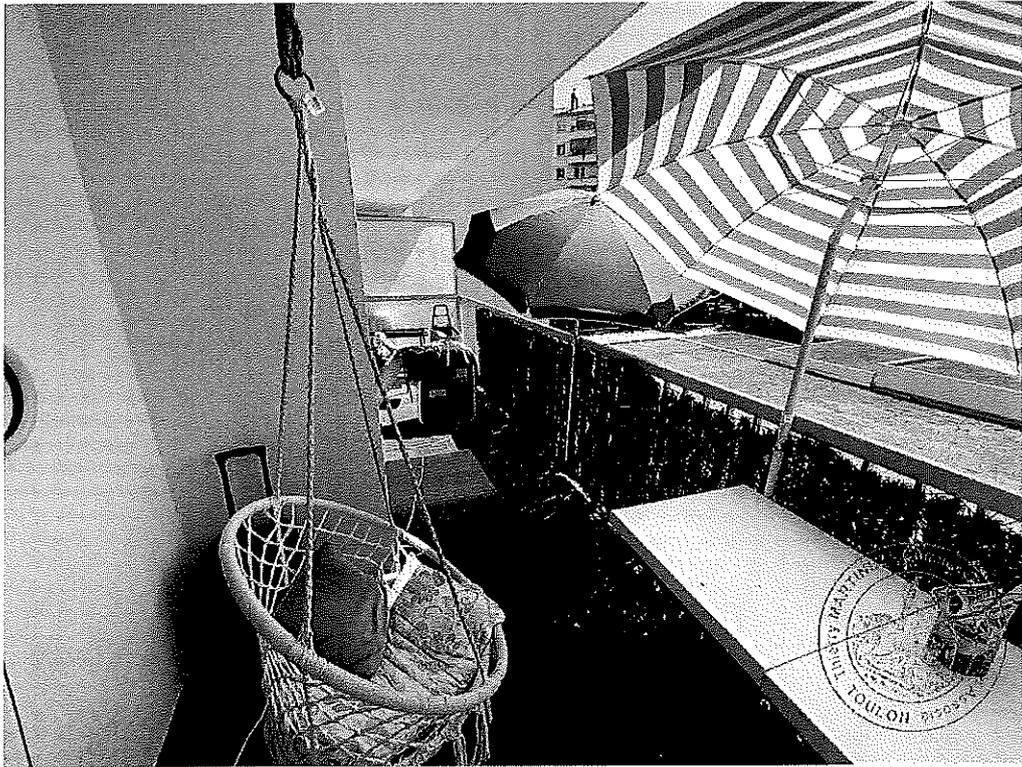
Cuisine

Nous notons qu'elle est semi aménagée.

Nous notons la présence d'un placard bâti ,mais relevons que le radiateur a été déposé.

La pièce est éclairée par une porte fenêtre à deux battants protégée par un volet roulant qui ne fonctionne pas,ouvrant sur un balcon filant sur l'arrière du bâtiment.

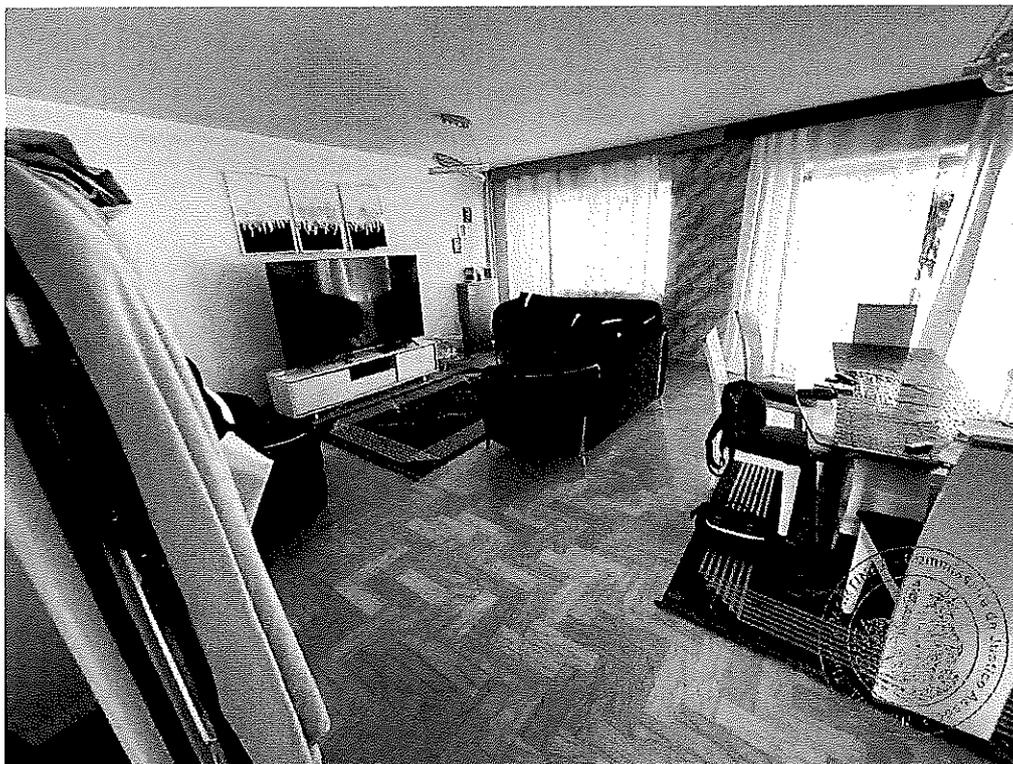
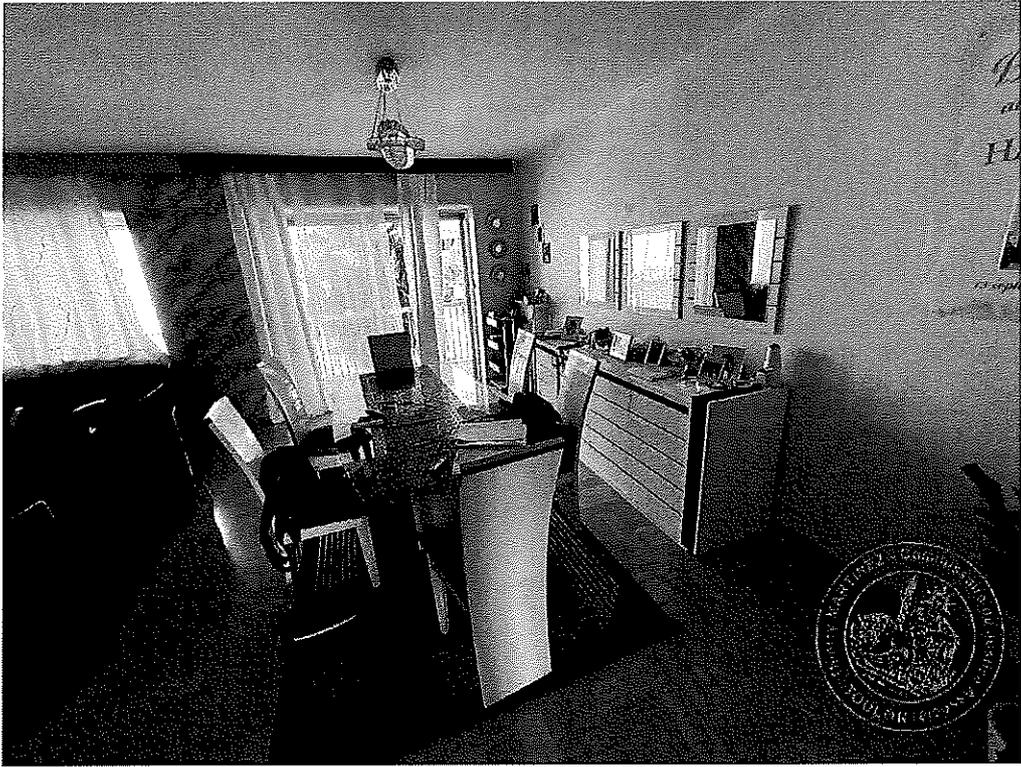
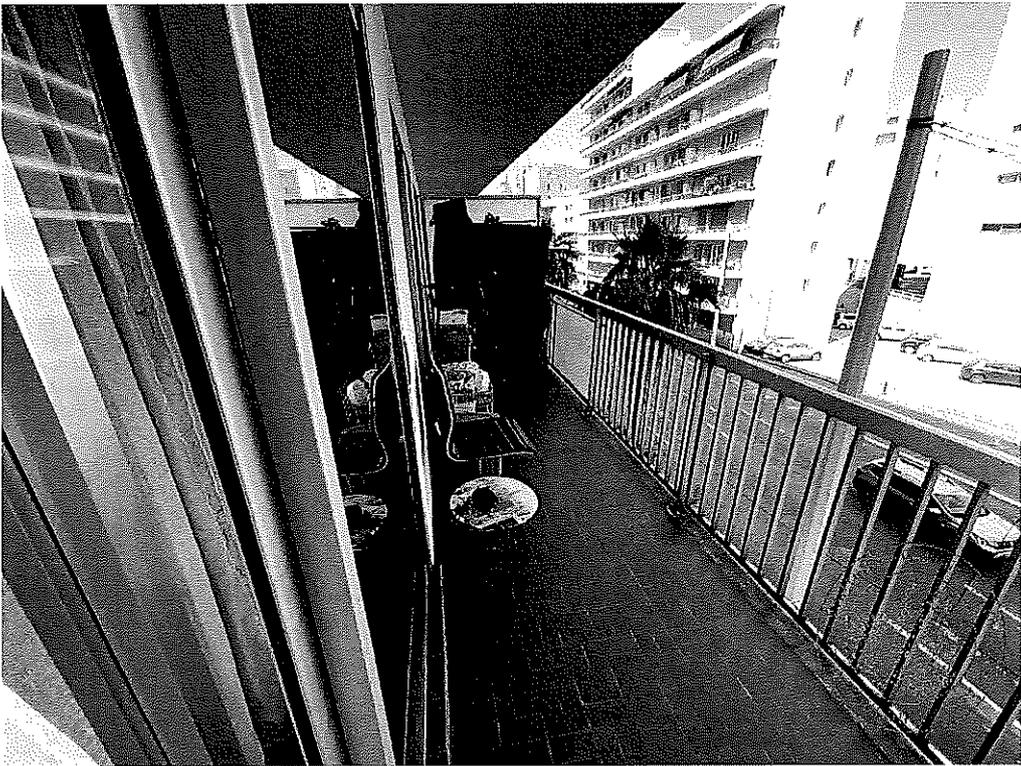
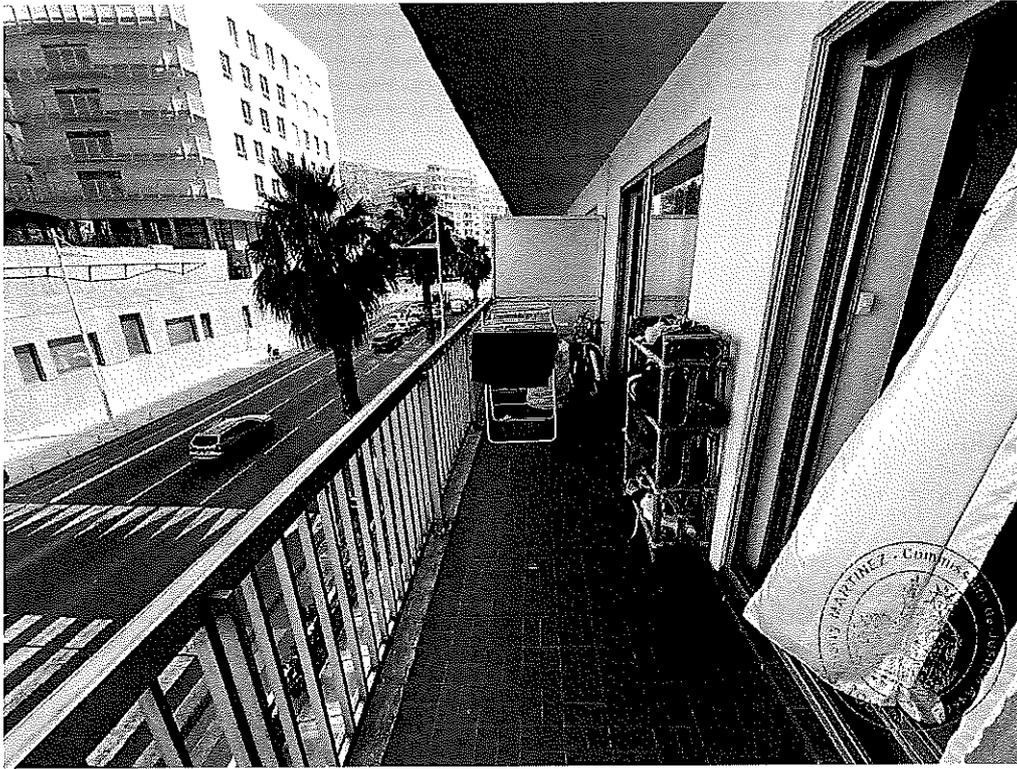
Pièce principale :

On y accède du hall d'entrée par un passage dont la porte a été déposée.

Nous relevons la présence d'un radiateur de chauffage central.

Elle ouvre sur un balcon en façade principale par deux portes fenêtres à deux battants, protégées par des volets roulant électriques qui fonctionnent mal.

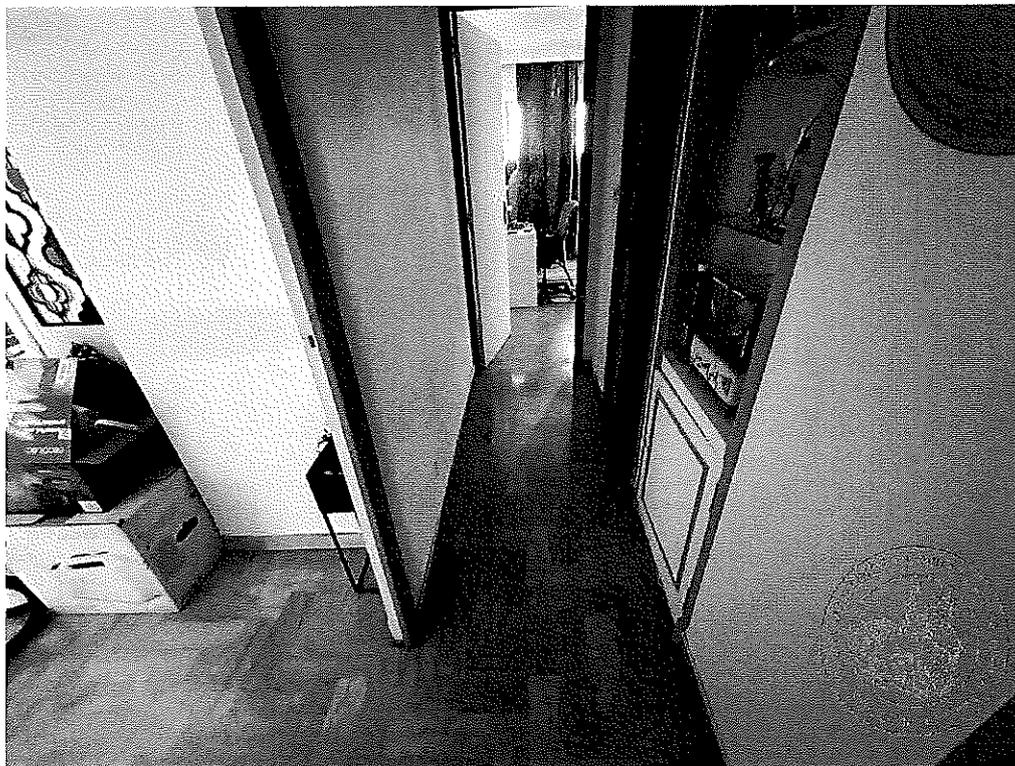
Dégagement

On y accède du hall d'entrée par un passage avec porte isoplane.
Il dessert les autres pièces de l'appartement.

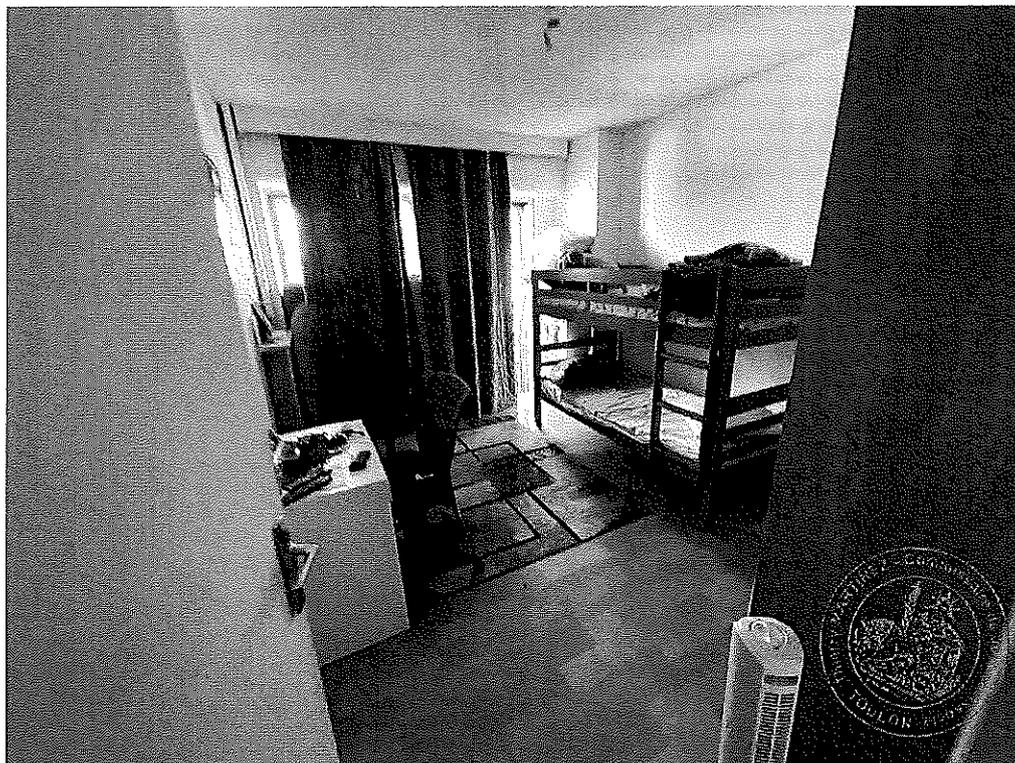
Chambre 1 :

Nous relevons la présence d'un radiateur de chauffage central.

La pièce ouvre sur le balcon en façade principale par une porte fenêtre à deux portes coulissantes dont le store est bloqué.

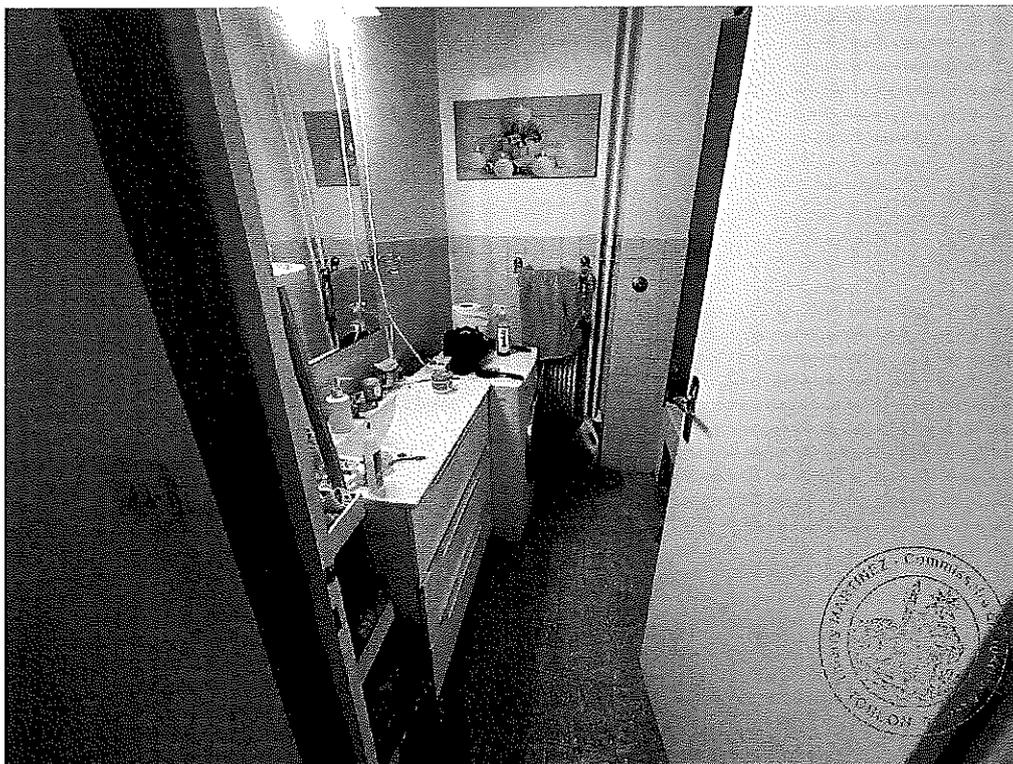
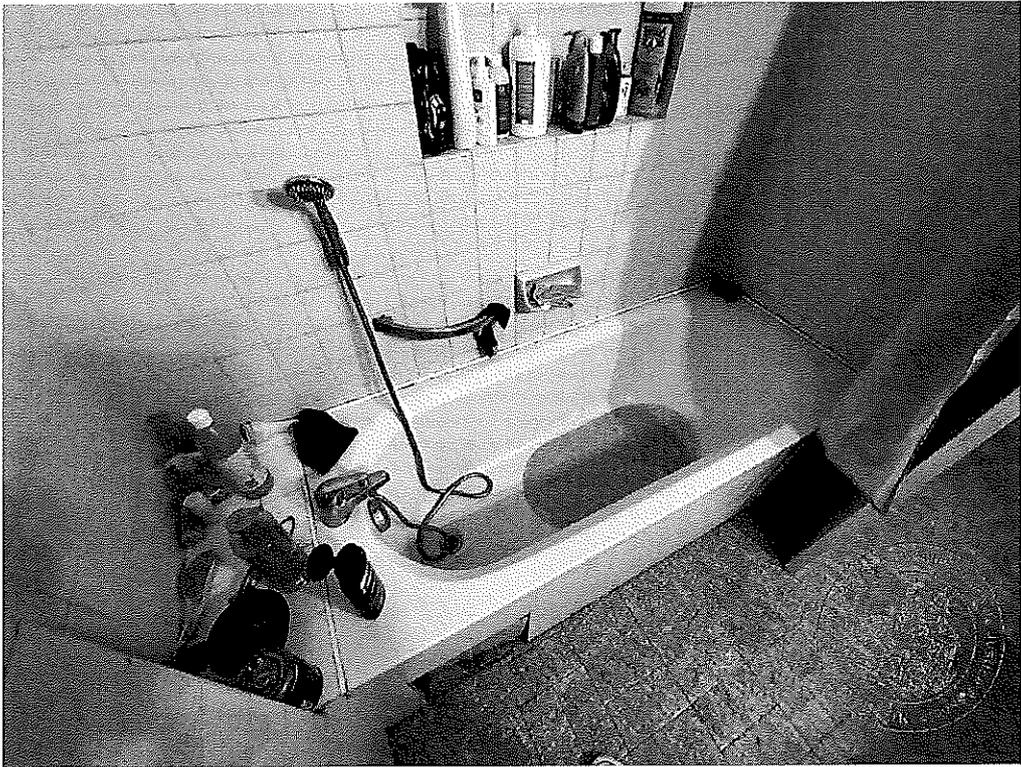
Salle de bain

La pièce est quelque peu datée.

Nous relevons la présence d'un lavabo avec son meuble, d'une baignoire, d'une alimentation pour lave linge.

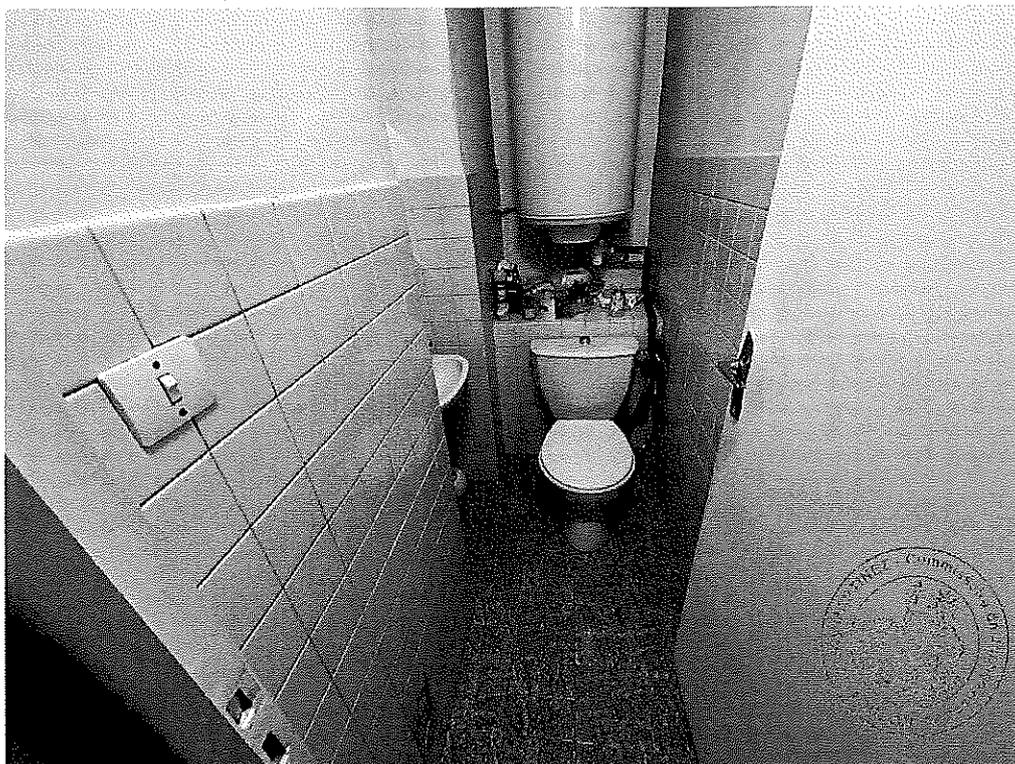
Wc

Le placage mural est daté.

Nous notons la présence d'un lave main, d'une cuvette anglaise avec chasse d'eau dorsale, d'un chauffe eau électrique.

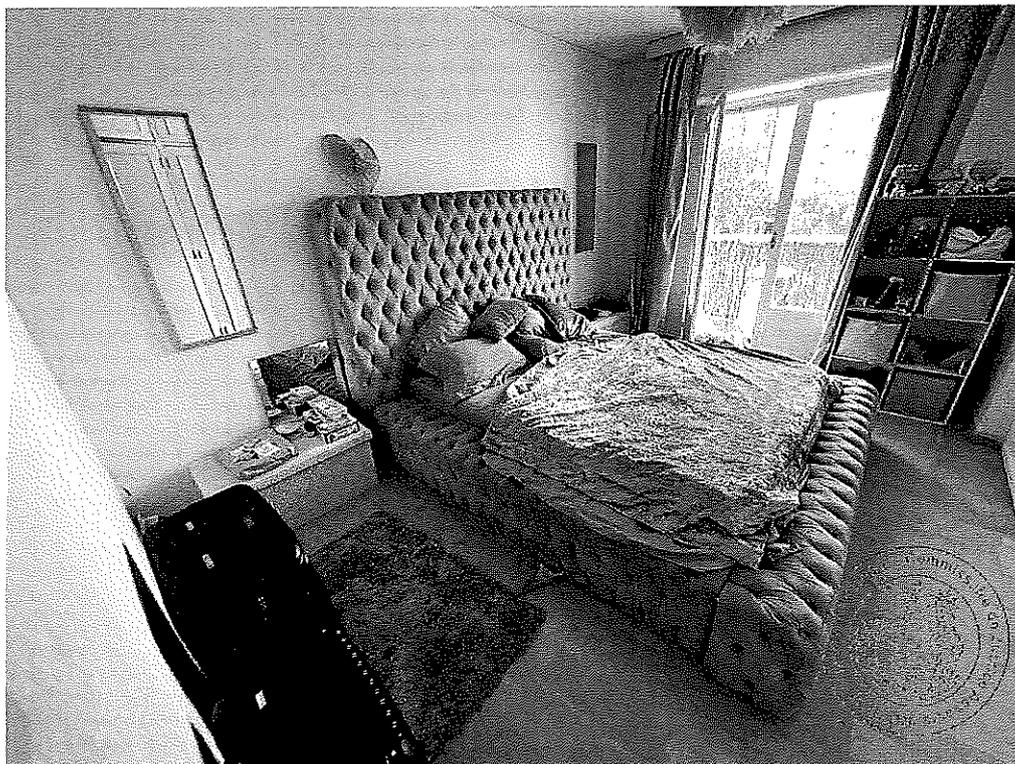
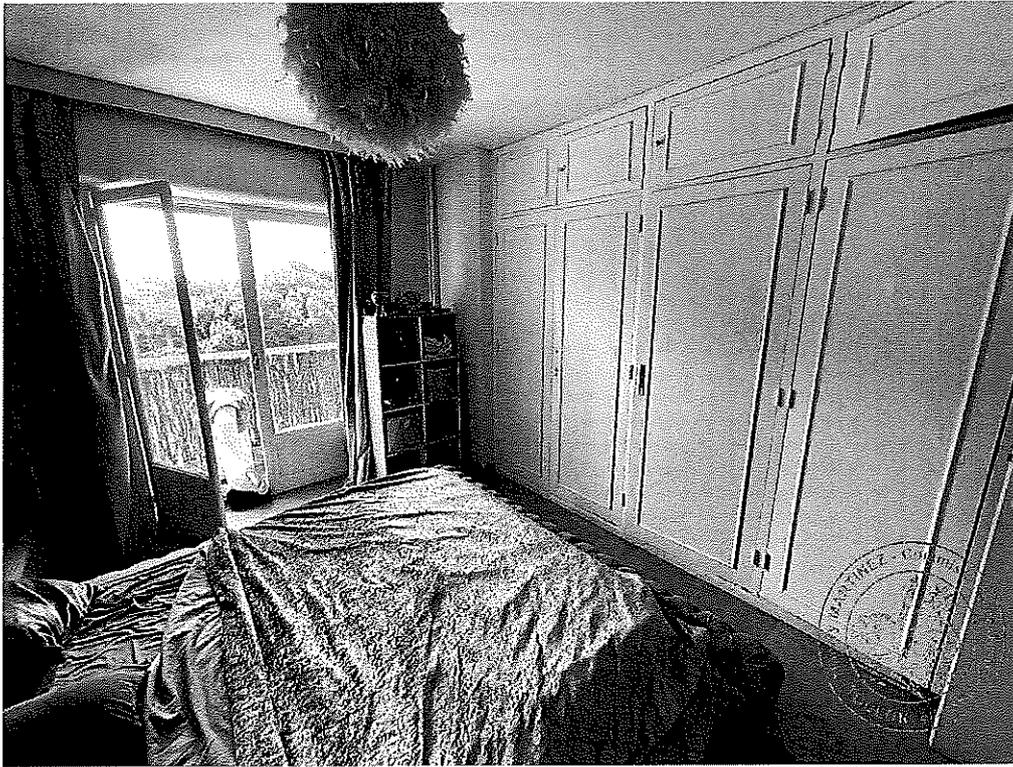
Chambre 2

Nous notons la présence d'un grand placard penderie aménagé.

La pièce est éclairée par une porte fenêtre à deux battants ouvrant sur le balcon en façade arrière protégée par un volet roulant qui ne fonctionne qu'en manuel.

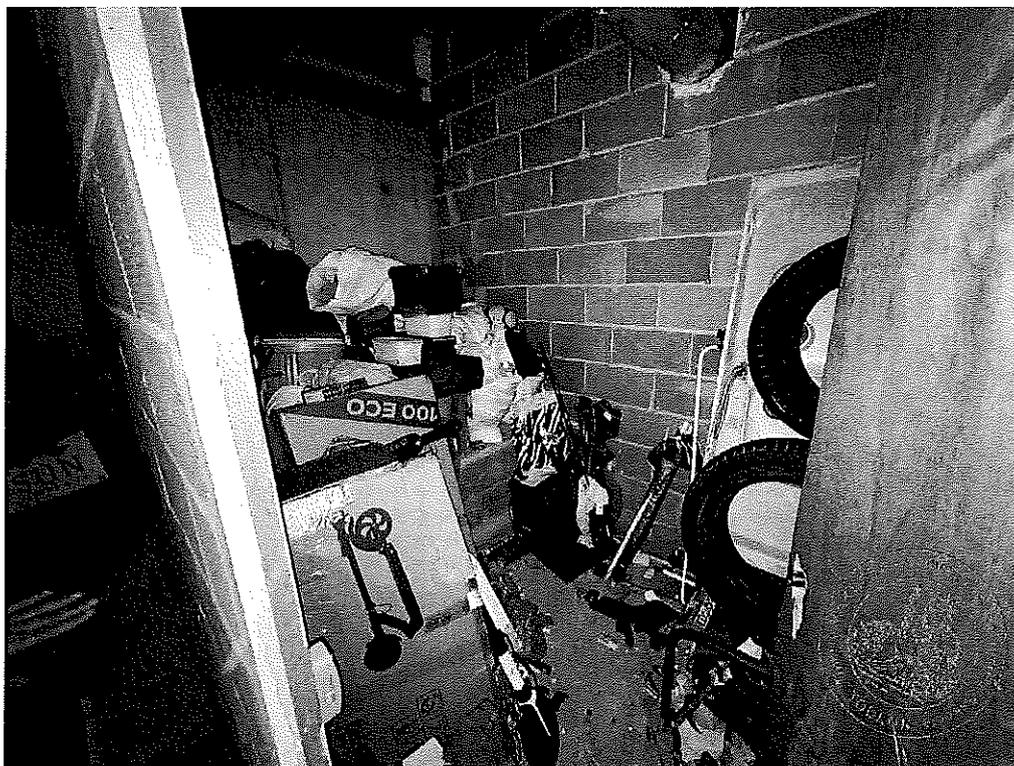
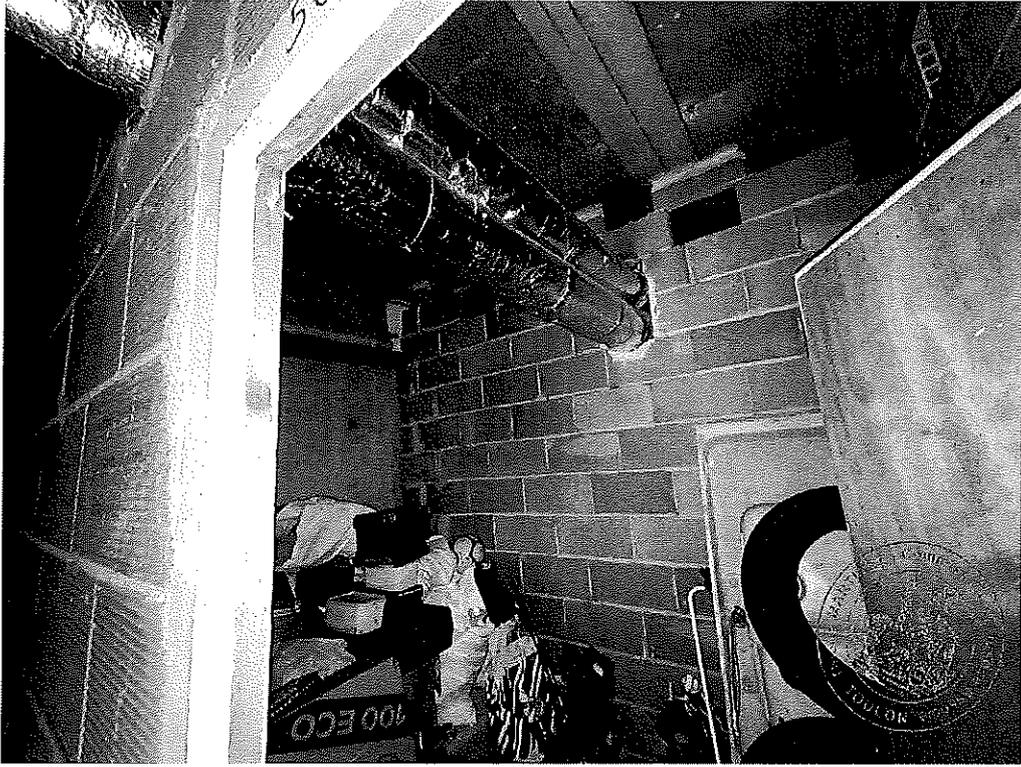
Au premier sous sol cave numéro 50

Nous nous rendons enfin au premier sous sol de la résidence où se trouve la cave objet faisant partie du bail et qui porte le numéro 50.

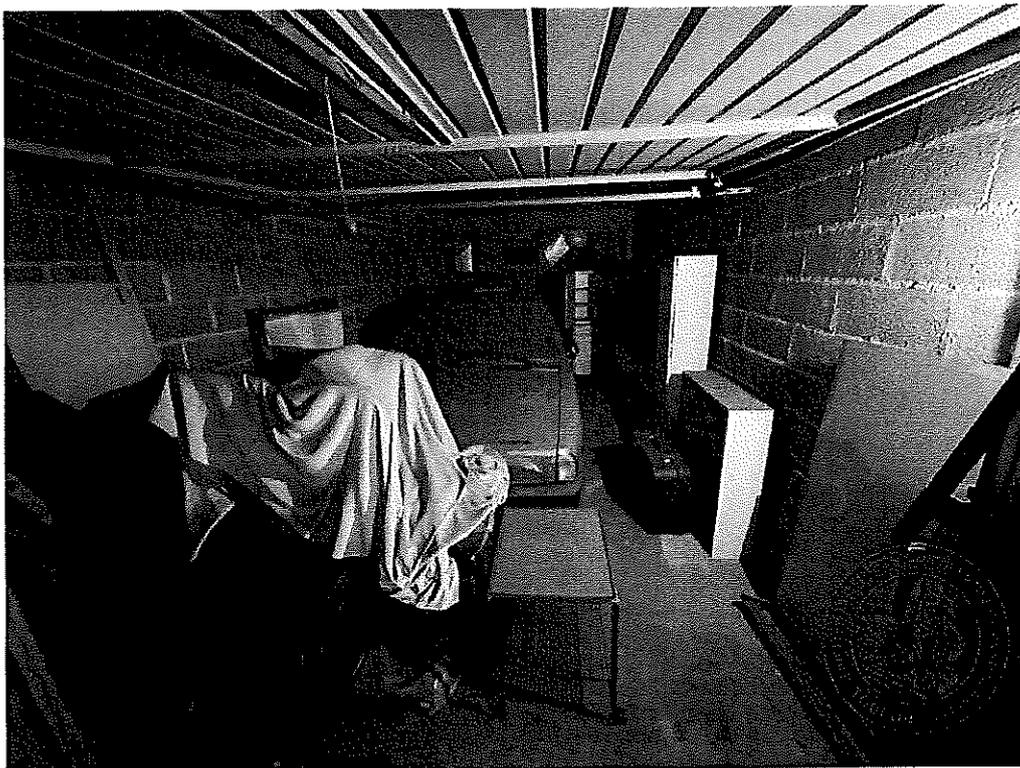
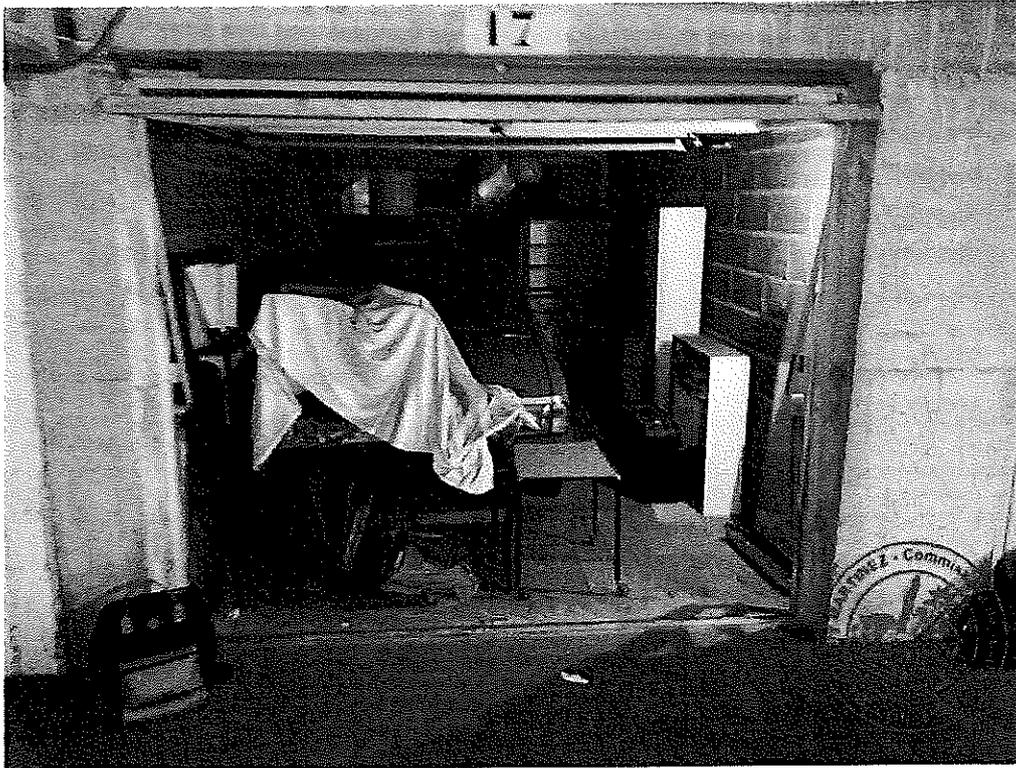
Le box garage objet des présents porte le numéro 17.
Il est fermé par une porte basculante fermée à clef.
Étant précisé que nous y accédons grâce aux clefs détenues par notre requérant.

Ce dernier nous a précisé que les affaires se trouvant dans le box ainsi que le vieux véhicule, sont celles du de cujus, car le garage n'est pas loué.

Nous constatons que le garage est alimenté en électricité.

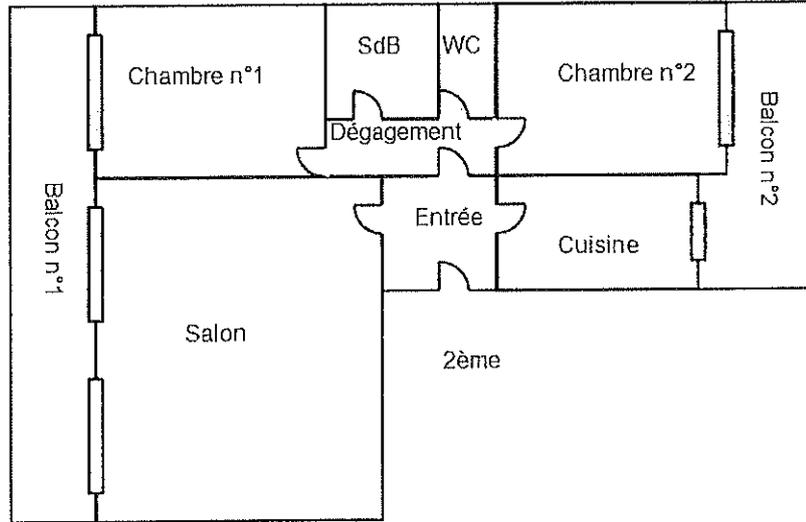
ANNEXE 1 – CROQUIS

N° dossier : GUYENET 33559 20.06.25			Adresse de l'immeuble : Le Cygne II avenue Franklin Roosevelt 83000 TOULON	
N° planche : 1/2	Version : 0	Type : Croquis		
Origine du plan : Cabinet de diagnostics			Bâtiment – Niveau : Croquis N°1
