# DIAGNOSTIC TECHNIQUE IMMOBILIER

## NOTE DE SYNTHÈSE DES CONCLUSIONS

RAPPORT N° GUYENET 33559 20.06.25

## Rapport de mission de repérage des matériaux et produits contenant de l'amiante pour l'établissement du constat établi à l'occasion de la vente d'un immeuble bâti

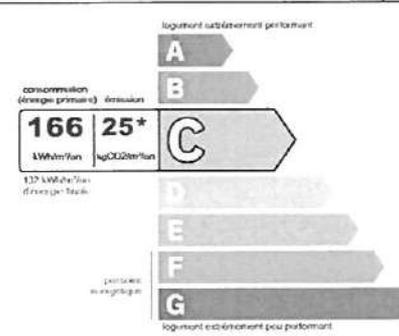
| Consommations énergétiques<br>(en énergie primaire) pour le chauffage, la production d'eau chaude sanitaire et le refroidissement, déduction faite de la production d'électricité à demeure | Emissions de gaz à effet de serre (GES)<br>pour le chauffage, la production d'eau chaude sanitaire et le refroidissement |
|---|--|
| Consommation conventionnelle : <b>166 kWh<sub>ep</sub>/m<sup>2</sup>.an</b> | Estimation des émissions : <b>25 kg<sub>eqCO2</sub>/m<sup>2</sup>.an</b> |

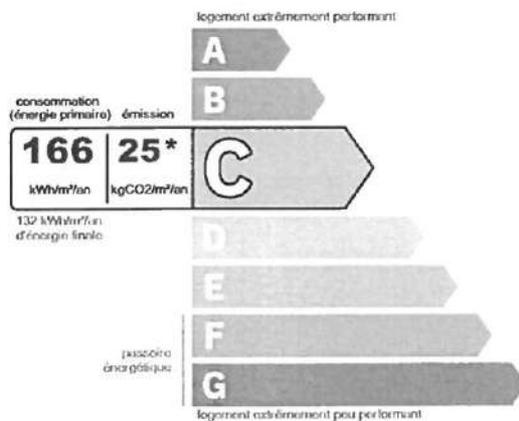
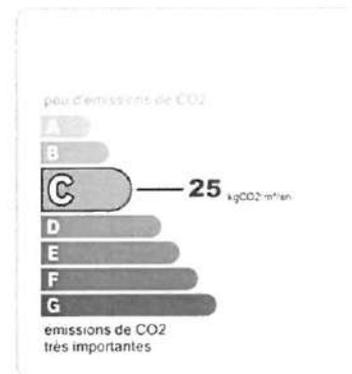
## Performance énergétique et climatique

Le niveau de consommation énergétique dépend de l'isolation du logement et de la performance des équipements. Pour l'améliorer, voir pages 5 à 6

Ce logement émet 2210 kg de CO<sub>2</sub> par an, soit l'équivalent de 11451 km parcourus en voiture. Le niveau d'émissions dépend principalement des types d'énergies utilisées (bois, électricité, gaz, fioul, etc.)

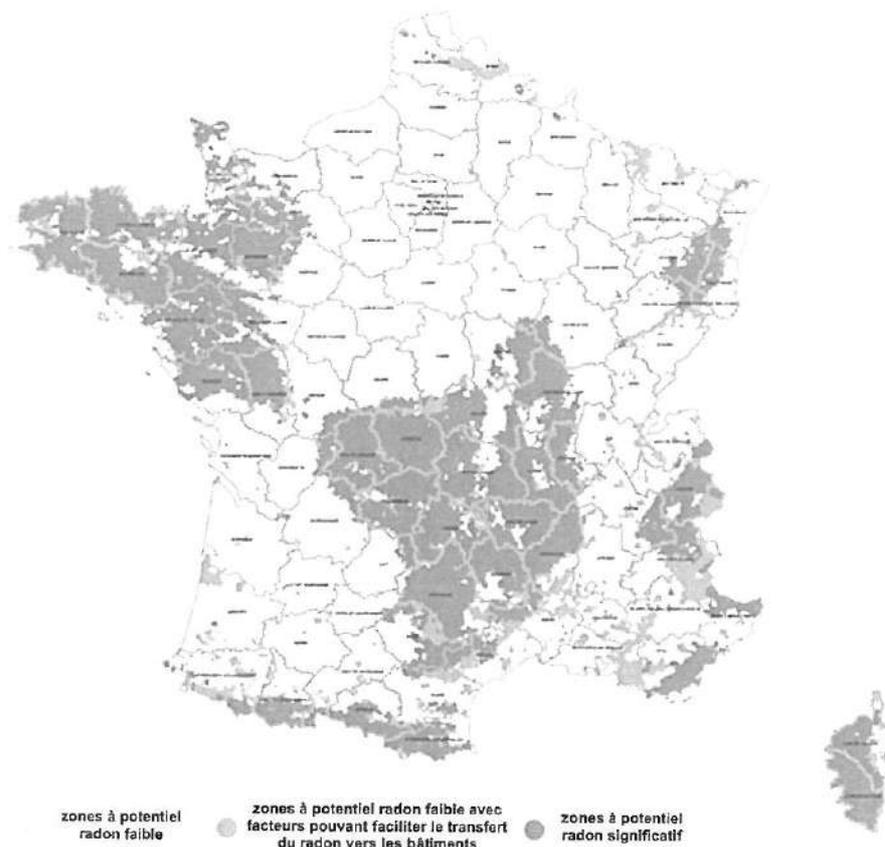
#### G MOYENS D'INVESTIGATION UTILISES

Le potentiel radon des sols de **TOULON (83000)** est **significatif (zone 3)**
