PROCES-VERBAL EFFECTUE

Dans un ensemble immobilier en copropriété dénommé LE COOPER, situé 255 Rue Joseph d'Arbaud, 83500 LA SEYNE SUR MER, cadastré Section AV 374 le lot de copropriété n°9, soit un APPARTEMENT situé au 1^{er} étage de l'immeuble et formant un F3.

DIAGNOSTIC TECHNIQUE IMMOBILIER

Rapport de mission de repérage des matériaux et produits contenant de l'amiante pour l'établissement du constat établi à l'occasion de la vente d'un immeuble bâti

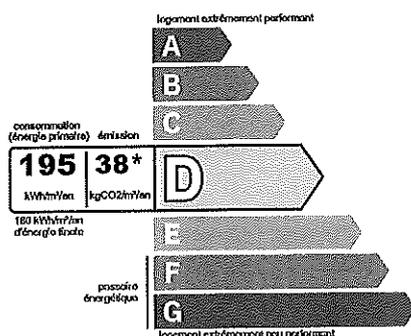
Performance énergétique et climatique

Le niveau de consommation énergétique dépend de l'isolation du logement et de la performance des équipements. Pour l'améliorer, voir pages 5 à 6

Ce logement émet 2736 kg de CO₂ par an, soit l'équivalent de 14174 km parcourus en voiture. Le niveau d'émissions dépend principalement des types d'énergies utilisées (bois, électricité, gaz, fioul, etc.)

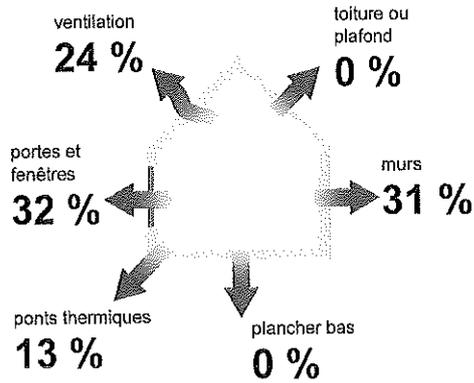
Schéma des déperditions de chaleur

portes et fenêtres	Portes-fenêtres coulissantes, Menuiserie métallique sans rupture de pont thermique - simple vitrage vertical avec Fermeture Fenêtres coulissantes, Menuiserie métallique sans rupture de pont thermique - simple vitrage vertical Fenêtres battantes, Menuiserie métallique sans rupture de pont thermique - simple vitrage vertical Porte Bois Opaque pleine	Insuffisante
