# DIAGNOSTIC TECHNIQUE IMMOBILIER

RAPPORT N° BACA ET FAUROUX 31988 02.09.24

Type de bien : Maison Nombre de pièces : 5 Etage: R+1 Adresse : 298 chemin du Plan de la Mer 83140 SIX-FOURS-LES-PLAGES	Lot N° : /
Bâti : Néant	Réf. Cadastrale : AW - 691
Escalier : Sans objet	Bâti : Oui Mitoyenneté : Non
Porte : Sans objet	Date du permis de construire : Avant le 1er juillet 1997
Propriétaire : Madame et Monsieur BACA et FAUROUX Sabine et Joël	Date de construction : Avant le 1er juillet 1997

## Rapport de mission de repérage des matériaux et produits contenant de l'amiante pour l'établissement du constat établi à l'occasion de la vente d'un immeuble bâti

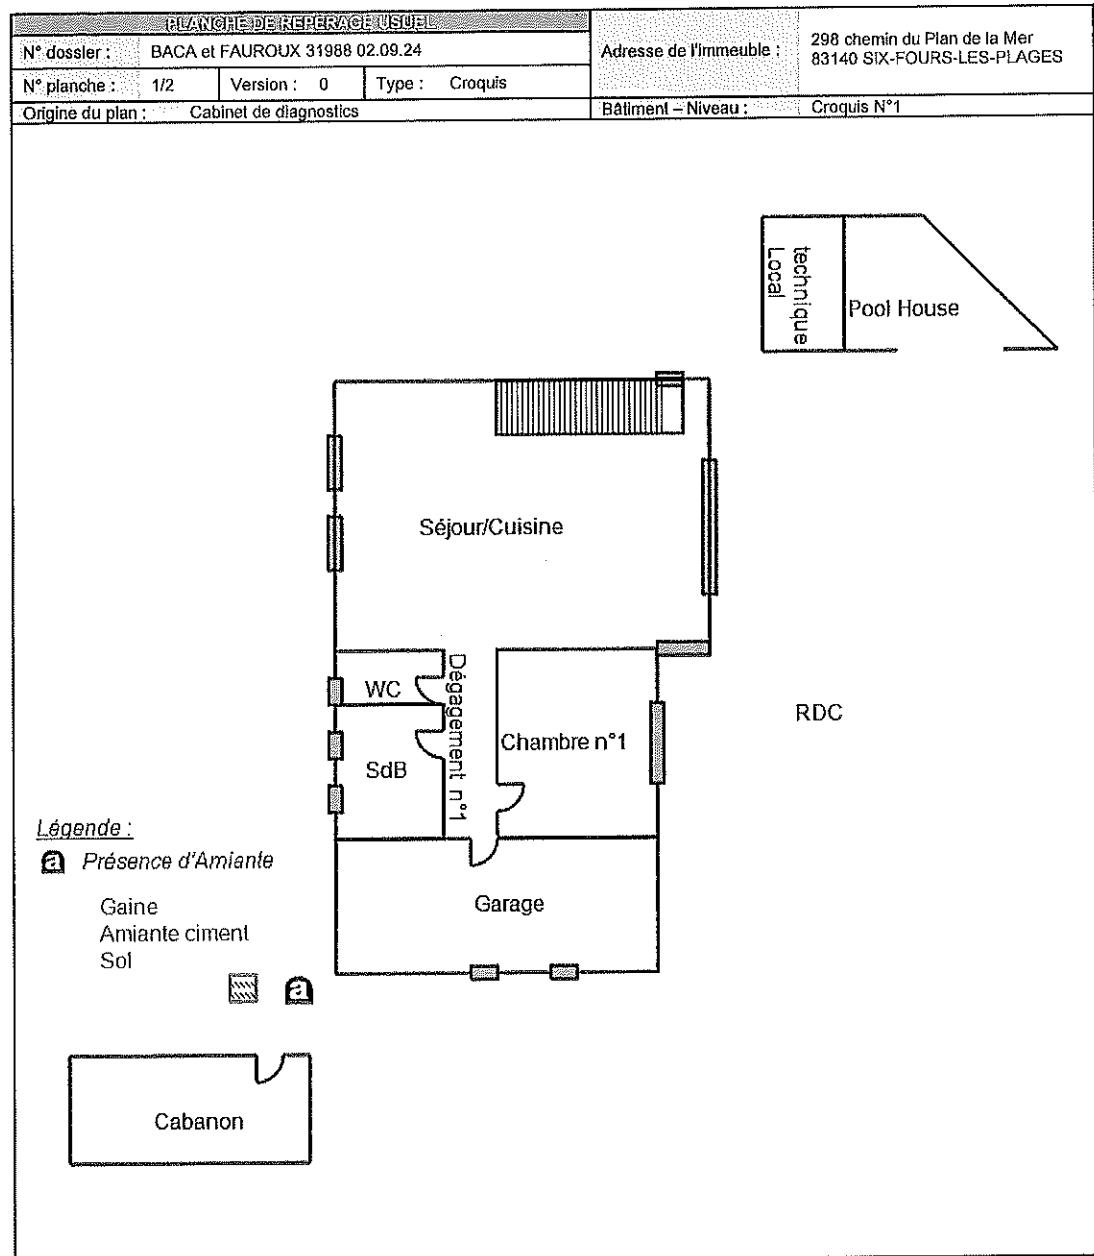
ANNEXE 1 - CROQUIS

N° Local	Local	Elément	Zone	Matériau / Produit	Liste	Méthode	Etat de dégradation	Photo
19	Jardin	Gaine	Sol	Amiante ciment	B	Jugement personnel	Matériaux dégradé

N° Local	Local	Elément	Zone	Matériau / Produit
19	Jardin	Gaine	Sol	Amiante ciment

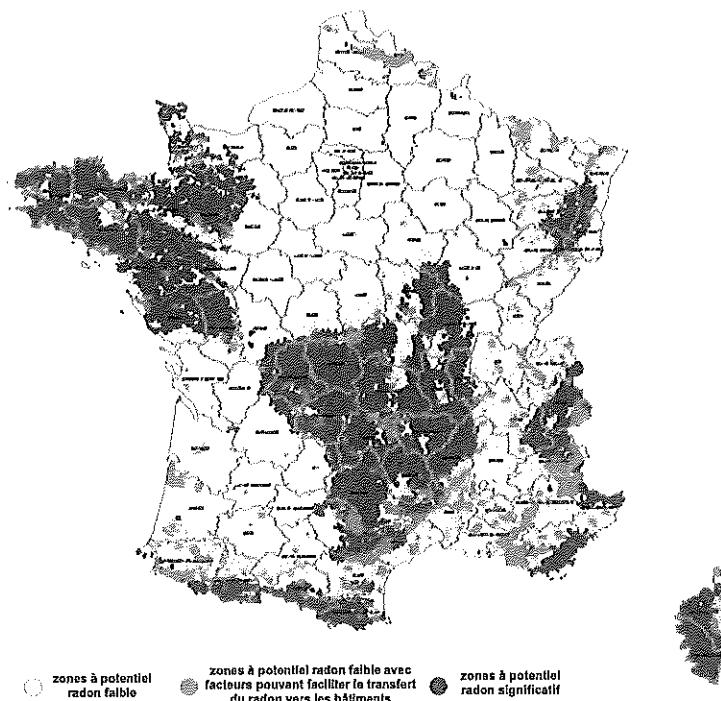
Exemple de la carte des zones à potentiel radon des sols pour la France métropolitaine

Le potentiel radon des sols de **SIX FOURCS LES PLAGES (83140)** est significatif (zone 3)
