**PROCÈS-VERBAL**  
**DESCRIPTIF**  
**AVEC PROCES-VERBAL**  
**DE MESURAGE**

**AFFAIRE : SDC LE VENTOUX**  
**CONTRE : NAIT-YAHIA**  
**NOS REF : 203291 / 16-25-06-04022**

Dans un ensemble immobilier en Copropriété dénommé LE VENTOUX situé à TOULON  
(VAR), 252 Rue de Turenne, cadastré Section BE n° 29, BE n° 32 et BE n° 41, les lots de  
copropriété :

- N°11, soit un APPARTEMENT au rez-de-chaussée du Bâtiment A représentant les  
79,67/10000èmes des parties communes.
- N°1, soit une CAVE au sous-sol des Bâtiments A et B représentant les 03/10000èmes  
des parties communes.

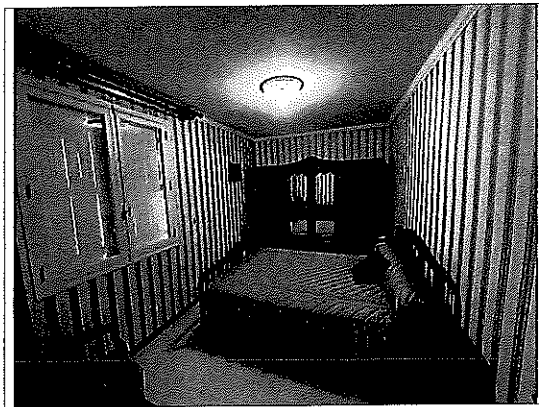
**CHAMBRE N°1 – 11.30 m²**

Il s'agit d'une pièce rectangulaire accessible par une porte de communication creuse préformée en bois.

Elle est aérée et éclairée au Sud au moyen d'une fenêtre à deux battants, menuiseries en bois, un carreau de vitre simple vitrage par battant. L'obscurité est assurée par des volets pliants en bois.

Le sol est composé de carreaux granito marbre. Les plinthes sont en carreaux de carrelage.

Les murs sont recouverts de papier peint avec corniche décorative.

Le plafond est enduit d'une peinture de couleur blanche avec en son centre une rosace.

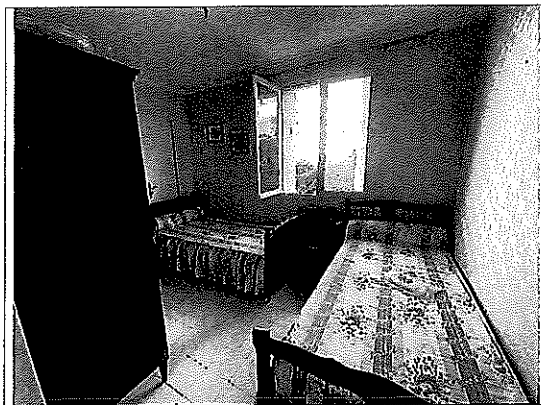
**CHAMBRE N°3 - 11.80 m² :**

Il s'agit d'une pièce en L accessible par une porte de communication creuse préformée en bois.

Elle est aérée et éclairée au Nord au moyen d'une fenêtre à deux battants, menuiseries en bois, un carreau de vitre simple vitrage par battant. L'obscurité est assurée par des volets pliants en bois.

Le sol est composé de carreaux granito marbre. Les plinthes sont en carreaux de carrelage anciens.

Les murs sont recouverts de papier peint avec corniche décorative.

Le plafond est enduit d'une peinture de couleur blanche.

Présence dans la pièce d'un radiateur de chauffage à fluide et deux placards de rangement muraux.

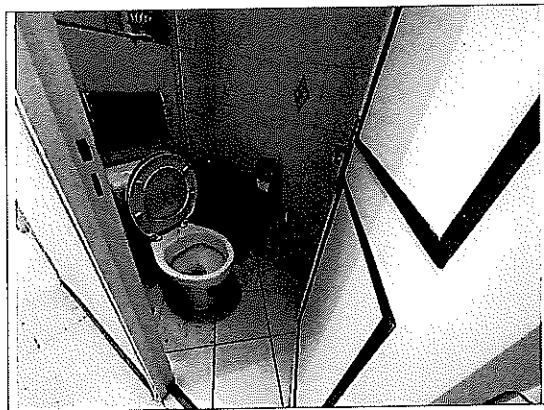
#### **LOCAL WATER-CLOSET – 1.15 m²**

Il s'agit d'une petite pièce rectangulaire et aveugle, accessible par une porte de communication creuse préformée en bois.

Le sol est composé de carreaux de carrelage comme les murs, et ce jusqu'à hauteur d'environ 1,60 m. Pour le reste, ils sont recouverts de papier peint.

Le plafond se compose de lambris en PVC.

- Un W.C. à l'anglaise en faïence blanche,
- Deux grilles de ventilation.
