DIAGNOSTIC TECHNIQUE IMMOBILIER

RAPPORT N° CHYHRYN ET GARNIER 28554 24.11.22

Type de bien : Appartement Nombre de pièces : 3 Étage : 2ème Adresse : Les Moniques 336 chemin Bathélémy Florent 83200 TOULON Bâtiment : A Escalier : Sans objet Porte : A gauche Propriétaire : Monsieur et Madame CHYHRYN et GARNIER Serhiy et Sandrine	Lot N° : 25 Cave : 26 Réf. Cadastre : EW - 1/110 Bâti : Oui Mitoyenneté : Oui Date du permis de construire : Avant le 1er juillet 1997 Date de construction : Avant le 1er juillet 1997
---	--

Rapport de mission de repérage des matériaux et produits contenant de l'amiante pour l'établissement du constat établi à l'occasion de la vente d'un immeuble bâti

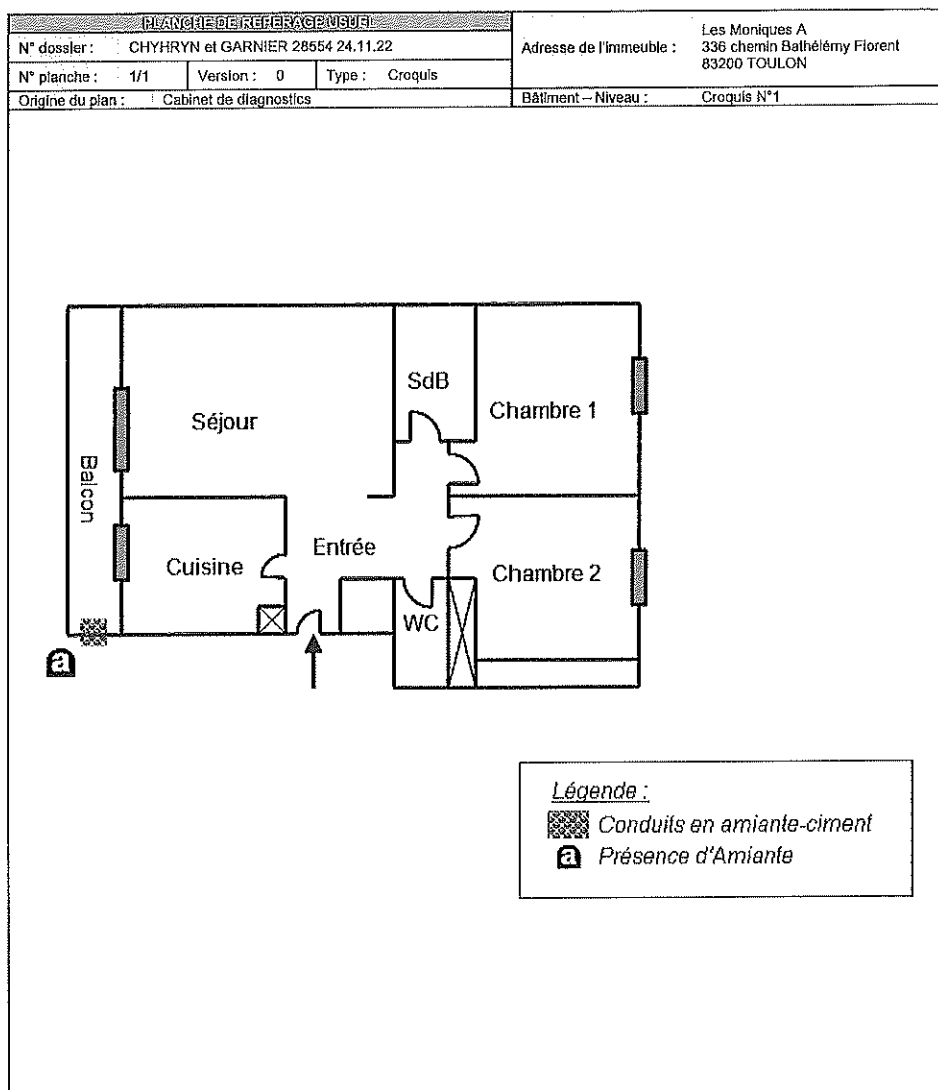
ANNEXE 1 – CROQUIS

N° Local	Local	Élément	Zone	Matériau / Produit	Liste	Méthode	Etat de dégradation	Photo
8	Balcon	Conduit vide-ordures	mur B	Amiante ciment	B	Jugement personnel	Matériaux non dégradé

EP - Evaluation périodique

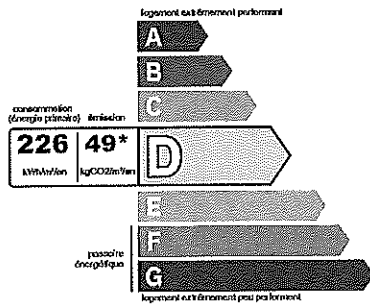
Performance énergétique

Le niveau de consommation énergétique dépend de l'isolation du logement et de la performance des équipements. Pour l'améliorer, voir pages 5 à 6

Ce logement émet 2913 kg de CO₂ par an, soit l'équivalent de 15096 km parcourus en voiture. Le niveau d'émissions dépend principalement des types d'énergies utilisées (bois, électricité, gaz, fuel, etc.)
